Contraloría Ciudadana
Dirección de Auditoría
Oficio número DA/1314/2019

Asunto: Informe Final de Auditoría.

Contraloría Ciudadana | Dirección de Auditoría
Cédula de Observaciones al contrato OPG-HABITAT-EQP-CI-C09-135/14

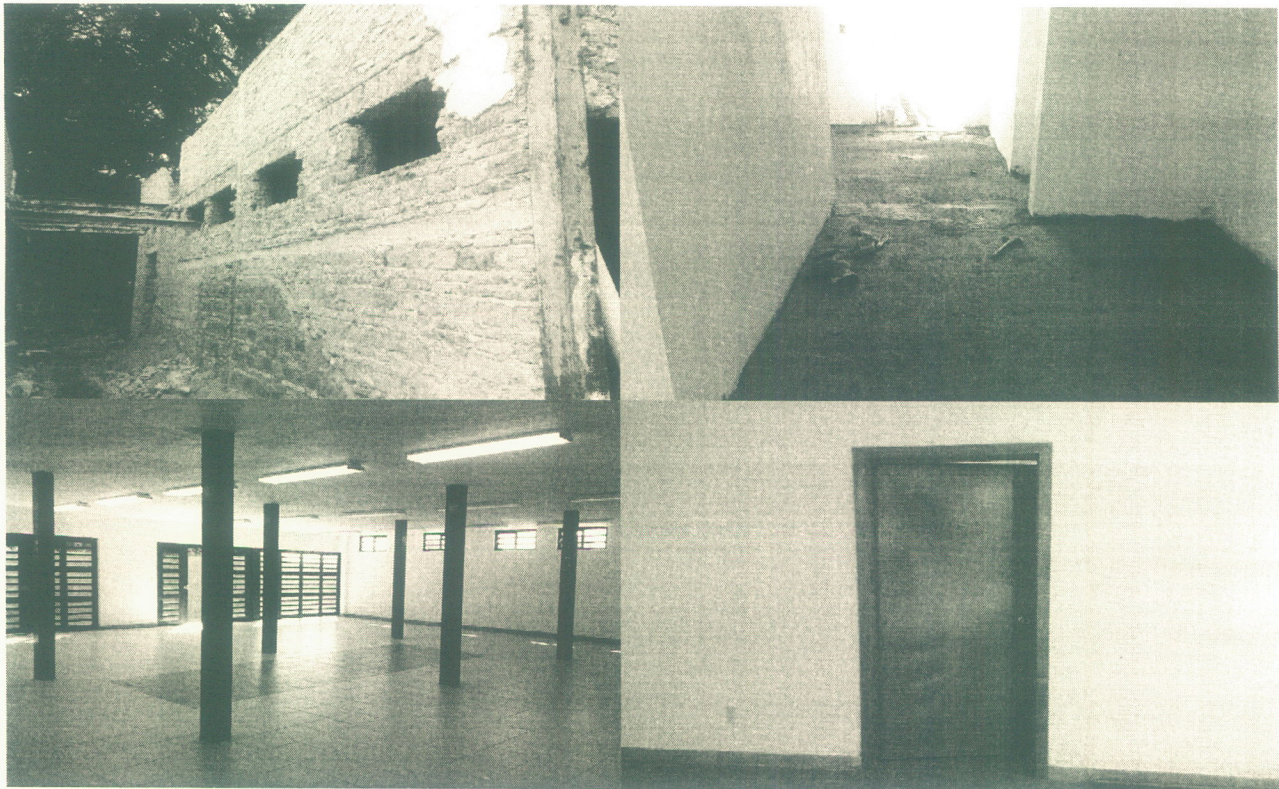
REPORTE FOTOGRÁFICO DE LA OBRA REALIZADO DURANTE LA VISITA A LA MISMA EL DÍA 14 DE SEPTIEMBRE DE 2015

En adición a lo anterior, se constató por parte del auditor comisionado en esta obra, en visita de campo realizada el día 14 de septiembre de 2015, que en los generadores de demoliciones de pisos, firmes y colocación de piso, les faltó restar las áreas de los muros, pues generaron como si no los hubiera y en la demolición: aplanados, pintura de bóvedas y muros, por lo que les faltó restar las áreas de puertas y ventanas pues generan todas las áreas de los muros como que no existieran puertas y ventanas y en otros conceptos existen diferencias de volumen.

- Se remita a éste Órgano Interno del Control la documentación que se detalla en ésta cédula, de conformidad a la normatividad vigente y aplicable.
- Se solicite al contratista el reintegro del recurso indicado, correspondiente a la diferencia de volumen pagado y no ejecutado, con las correspondientes cargas financieras.
