Contraloría Ciudadana
Dirección de Auditoría
Oficio número DA/1372/2019

Asunto: Informe Final de Auditoría.

En relación a la Orden de Auditoría **AOPG 052/15**, de fecha 18 de junio de 2015, la cual tuvo como objeto revisar el proceso de contratación y ejecución de la obra denominada: "a) mejoramiento de vivienda en las colonias Potrero Alto y Esteban Alatorre, trabajos consistentes en la construcción de 05 cuartos para baño, 05 cuartos dormitorio, un cuarto para cocina, 03 pisos firme, 08 techos firme y 09 muros firme. b) Mejoramiento de vivienda en la colonia Ferrocarril, trabajos consistentes en la construcción de 06 cuartos para baño, 04 cuartos dormitorio, 03 cuartos para cocina, 02 pisos firme, 08 techos firme y 09 muros firme" identificada con el número de contrato **OPG-R33-EQP-AD-C05-052/15**, se remite el Informe Final correspondiente.

Contraloría Ciudadana | Dirección de Auditoría
Cédula de Observaciones al contrato OPG-R33-EQP-AD-C05-052-15

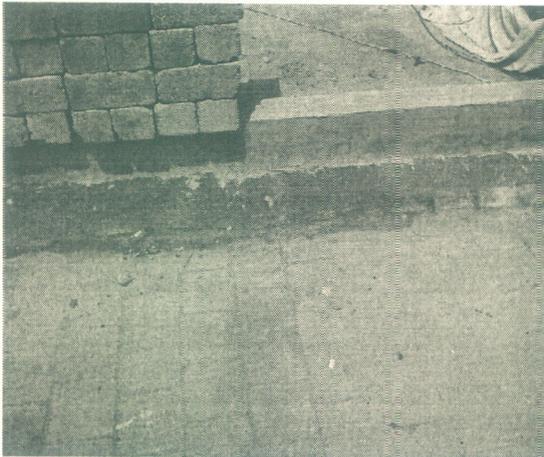
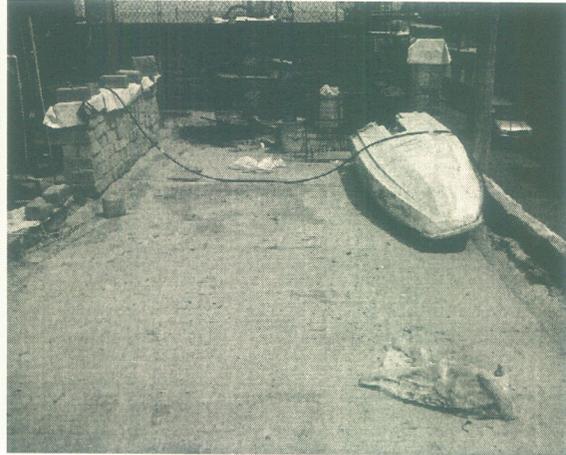
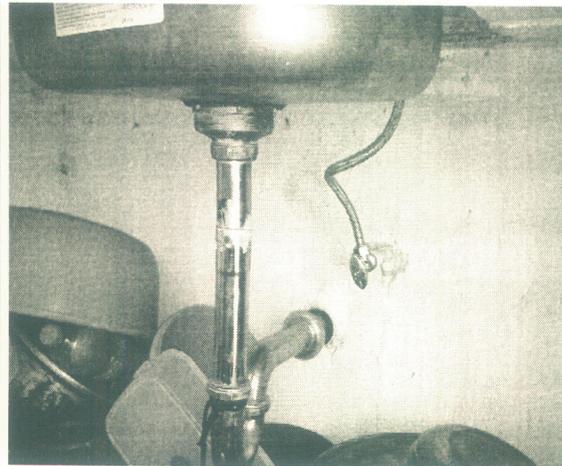
REPORTE FOTOGRÁFICO DE LA OBRA PÚBLICA, REALIZADO EL DÍA 07 DE JULIO DE 2016:

Asimismo, se informa que el día 15 de junio de 2016, se realizó una **revisión física** de la obra, donde se verificó la diferencia de volúmenes plasmados y notificados en el oficio: D.A./755/2016, de fecha 28 de julio de 2016, donde se informa las diferencias de volumen observados en el recorrido de la obra, que consisten en la ejecución de trabajos sobre estimados de los conceptos DOP-0004, DOP-0005, DOP-0006, DOP-0010, DOP-0011, DOP-0047 DOP 0048, DOP 0004, DOP0005 DOP 0020 y DOP 0004, y que son:

- Se le requiera al contratista el reintegro del recurso indicado

| <p>correspondiente a la diferencia de volumen pagado y no ejecutado, con las correspondientes cargas financieras.</p> <ul style="list-style-type: none"> Se remita a éste Órgano Interno del Control la documentación que se detalla en ésta cédula, de conformidad a la normatividad vigente y aplicable. | <p>los trabajos se realicen conforme a lo pactado en los contratos correspondientes, así como a las especificaciones, normas técnicas y catálogo de conceptos, con especial atención el tiempo programado para la realización de los trabajos.</p> <ul style="list-style-type: none"> Una vez validados y conciliados los generadores de cada estimación, se envíen oportunamente a éste Órgano Interno de Control, dentro del plazo establecido en la normatividad vigente y aplicable. |
