Contraloría Ciudadana
Dirección de Auditoría
Oficio número DA/1369/2019

Asunto: Informe Final de Auditoría.

En relación a la Orden de Auditoría **AOPG-149-2016**, de fecha 25 de noviembre de 2016, la cual tuvo como objeto revisar el proceso de contratación y ejecución de la obra denominada: "Repavimentación de Calles en la colonia Blanco y Cuellar frente 3 en el Municipio de Guadalajara", identificada con el número de contrato **DOP-CON-FED-FFI-LP-149-16**, se remite el Informe Final correspondiente.

Contraloría Ciudadana | Dirección de Auditoría
Cédula de Observaciones al contrato DOP-CON-FED-FFI-LP-149-16

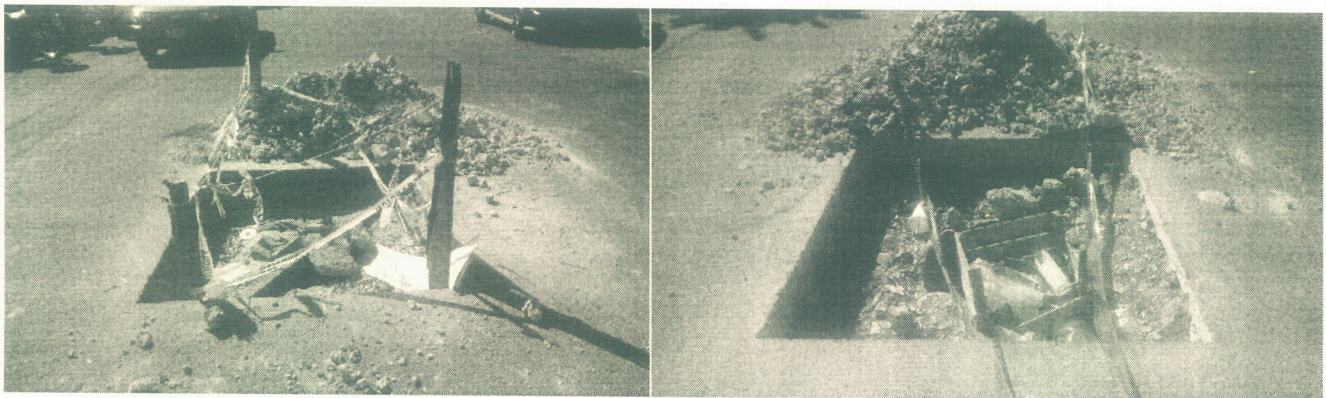
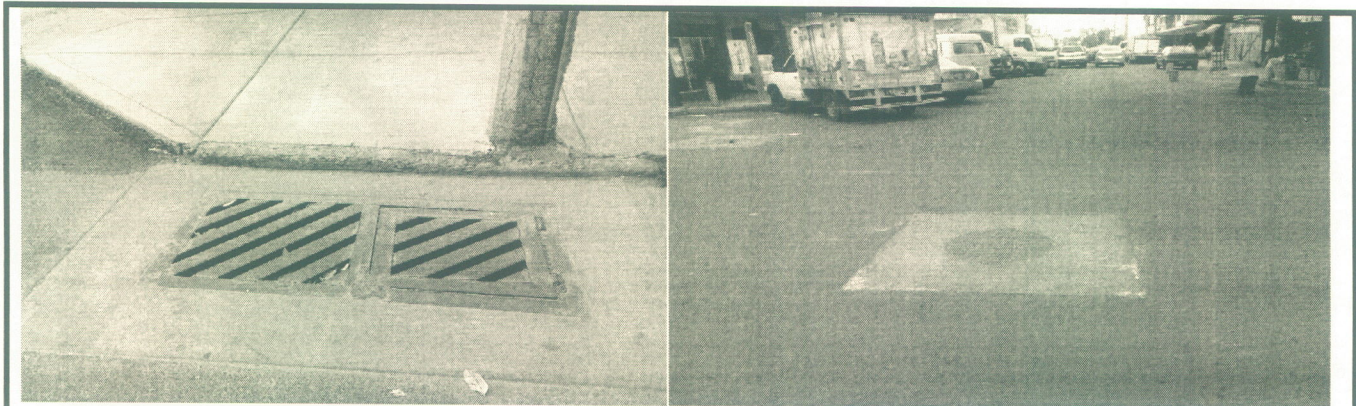
REPORTE FOTOGRÁFICO DE LA OBRA REALIZADO DURANTE LA VISITA A LA MISMA EL DÍA 06 DE FEBRERO DE 2018

En adición a lo anterior, se constató por parte del auditor comisionado en esta obra, en visita de campo realizada el día 06 de febrero de 2018, que en los trabajos ejecutados no se renivelaron los 50 cm con muro de block a tezon como lo señala el concepto de la Renivelacion de cajas de válvulas, pozo de visita y bocas de tormenta.

000005 Renivelación de caja de válvulas el concepto incluye: demolición de losa de concreto y muro a tezon existente, muro de block a tezon renivelando 50 cm de altura, En los generadores de la estimación generan la Renivelacion de las cajas de válvula y en el concepto señalan que demolieron y renivelaron 50 cm de la caja de válvulas 50 cm de altura con muro a tezon, este trabajo de la demolición y Renivelacion de 50 cm de muro a tezon no se ejecutó en obra, por lo que existe la observación por 21.20 m2 de Renivelacion de caja de válvulas, **en su respuesta señalan que se nivela lo necesario para llegar a la rasante del pavimento y que va desde 0 a 50 cm pero no necesariamente tienen que ser los 50 cm, el concepto señala claramente que se demuelen y se renivelan 50 cm en promedio**

000069 Renivelación de pozo de visita hasta 50 cm el concepto incluye el brocal y tapa de Fo Fo demolición y Renivelacion 50 cm en promedio de muro a tezon, En los generadores de la estimación generan la Renivelacion de los pozos de visita y en el concepto señalan que demolieron y renivelaron 50 cm de los pozos de visita 50 cm de altura con muro a tezon, este trabajo de la demolición y Renivelacion de 50 cm de muro a tezon no se ejecutó en obra, por lo que existe la observación por 15.00 piezas de Renivelacion de pozos de visita. **en su respuesta señalan que se nivela lo necesario para llegar a la rasante del pavimento y que va desde 0 a 50 cm pero no necesariamente tienen que ser los 50 cm, el concepto señala claramente que se demuelen y se renivelan 50 cm en promedio**

000074 Renivelación de boca de tormenta el concepto incluye: demolición de losa de concreto y muro a tezon existente, muro de block a tezon renivelando 50 cm de altura, En los generadores de la estimación generan la Renivelacion de boca de tormenta y en el concepto señalan que demolieron y renivelaron 50 cm de la boca de tormenta 50 cm de altura con muro a tezon, este trabajo de la demolición y Renivelacion de 50 cm de muro a tezon no se ejecutó en obra, por lo que existe la observación por 11.00 piezas de boca de tormenta **en su respuesta señalan que se nivela lo necesario para llegar a la rasante del pavimento y que va desde 0 a 50 cm pero no necesariamente tienen que ser los 50 cm, el concepto señala claramente que se demuelen y se renivelan 50 cm en promedio**

000007 Renivelación de boca de tormenta el concepto incluye: demolición de muro a tezon y rejilla existente, muro de block a tezon renivelando 50 cm de altura, En los generadores de la estimación generan la Renivelacion de boca de tormenta y en el concepto señalan que demolieron y renivelaron 50 cm de la boca de tormenta 50 cm de altura con muro a tezon, este trabajo de la demolición y Renivelacion de 50 cm de muro a tezon no se ejecutó en obra, por lo que existe la observación por 3.91 m2 de Renivelacion de boca de tormenta en su respuesta señalan que se nivela lo necesario para llegar a la rasante del pavimento y que va desde 0 a 50 cm pero no necesariamente tienen que ser los 50 cm, el concepto señala claramente que se demuelen y se renivelan 50 cm en promedio

000069 Renivelacion de pozo de visita hasta 50 cm el concepto incluye el brocal y tapa de Fo Fo demolición y Renivelacion 50 cm en promedio de muro a tezon, En los generadores de la estimación generan la Renivelacion de los pozos de visita y en el concepto señalan que demolieron y renivelaron 50 cm de los pozos de visita 50 cm de altura con muro a tezon, este trabajo de la demolición y Renivelacion de 50 cm de muro a tezon no se ejecutó en obra, por lo que existe la observación por 8.00 piezas de Renivelacion de pozos de visita. en su respuesta señalan que se nivela lo necesario para llegar a la rasante del pavimento y que va desde 0 a 50 cm pero no necesariamente tienen que ser los 50 cm, el concepto señala claramente que se demuelen y se renivelan 50 cm en promedio

- Se le requiera al contratista el reintegro del recurso indicado, correspondiente a la diferencia de volumen pagado y no ejecutado, con las correspondientes cargas financieras.
- Se remita a éste Órgano Interno del Control la documentación que se detalla en ésta cédula, de conformidad a la normatividad vigente y aplicable.
