Asunto: Informe Final de Auditoría.

En relación a la Orden de Auditoría **AOPG 180/16**, de fecha 25 de noviembre de 2016, la cual tuvo como objeto revisar el proceso de contratación y ejecución de la obra denominada: "Rehabilitación de la calle Constitución en la colonia Analco en el Municipio de Guadalajara", identificada con el número de contrato **DOP-CON-MUN-PAV-AD-180-16**, se remite el Informe Final correspondiente.

**Contraloría Ciudadana | Dirección de Auditoría**  
**Cédula de Observaciones al contrato DOP-CON-MUN-PAV-AD-180-16**

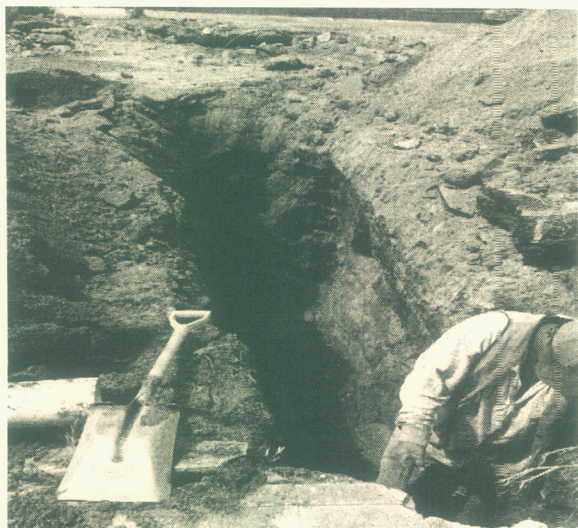
excavación manual para descargas domiciliarias

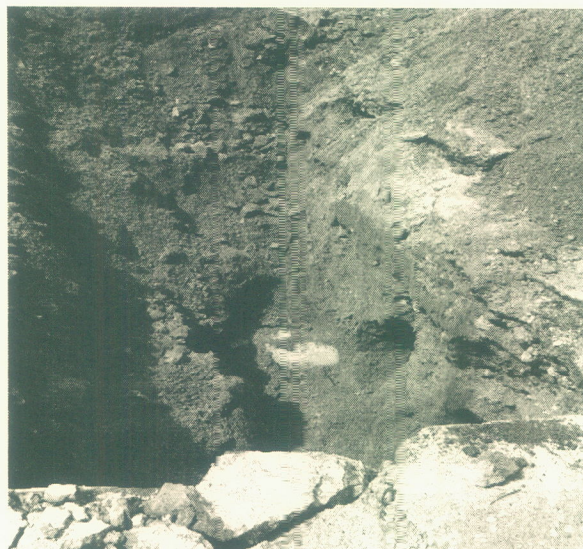
(socavación provocada por lluvias)

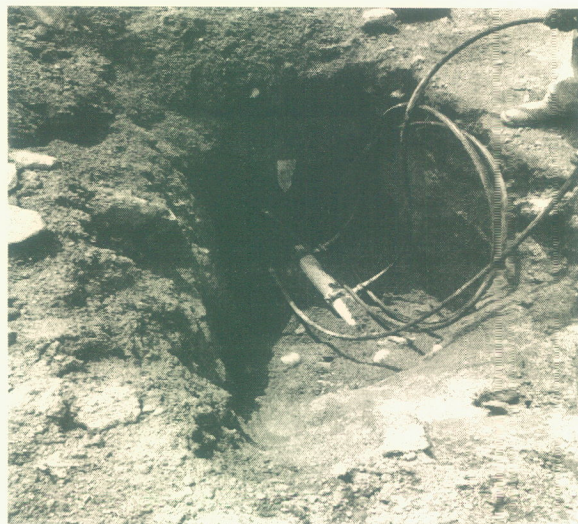
suministro y colocación de tomas domiciliarias

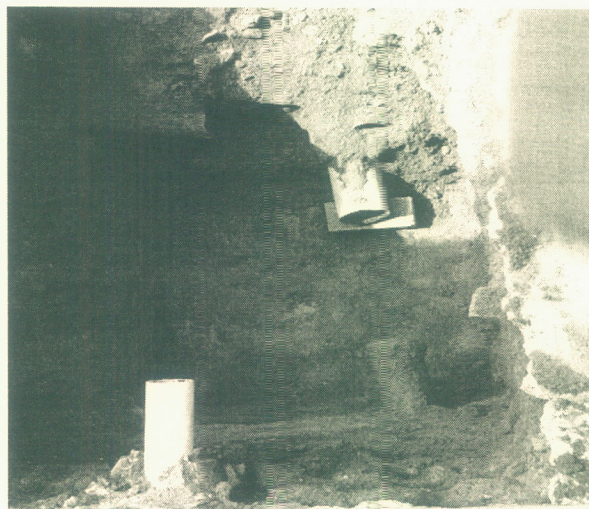
instalación de descarga domiciliaria

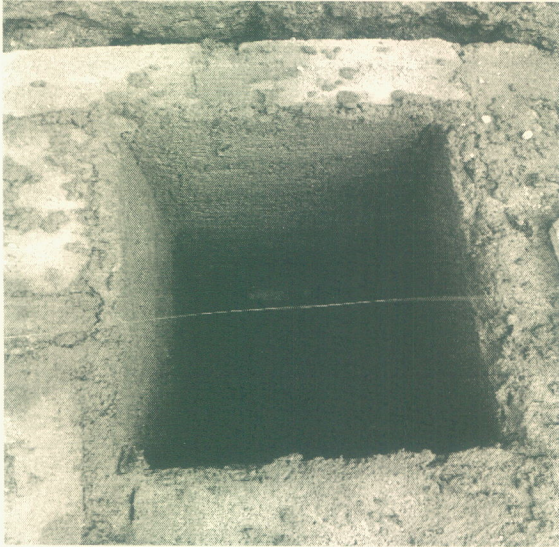
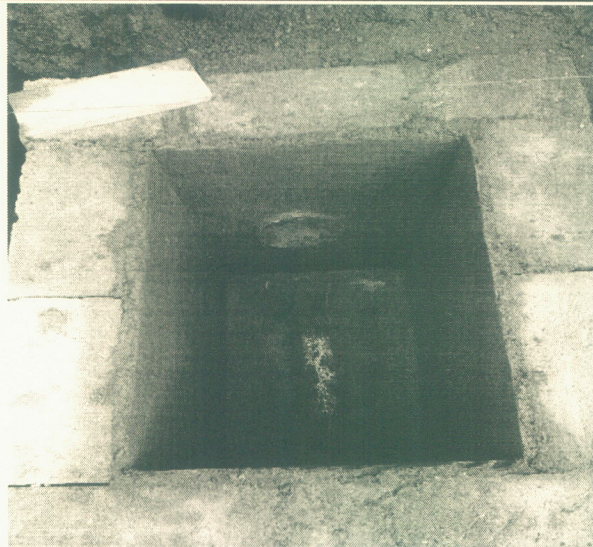
**construcción de registro sanitario domiciliario para descargas**
