Contraloría Ciudadana  
Dirección de Auditoría  
Oficio número DA/1338/2019

Asunto: Informe Final de Auditoría.

En relación a la Orden de Auditoría **AOPG 077/16**, de fecha 30 de agosto de 2016, la cual tuvo como objeto revisar el proceso de contratación y ejecución de la obra denominada: "Rehabilitación de escuela la primaria urbana 571 Ladrón de Guevara, consistente en cubierta sobre cancha de usos múltiples, en la colonia Guadalajara Oriente; rehabilitación de escuela primaria Sor Juana Inés de la Cruz consistente en cubierta sobre cancha de usos múltiples, en la colonia el Zalate; rehabilitación de escuela primaria José Rosas Moreno consistente en cubierta sobre cancha de usos múltiples, en la colonia el Zalate; rehabilitación de escuela primaria Juan Camilo Mauriño consistente en cubierta sobre cancha de usos múltiples, en la colonia Residencial la Barranca; rehabilitación de escuela secundaria técnica número 01 consistente en cubierta sobre cancha de usos múltiples, en la colonia Nogalera; rehabilitación de escuela secundaria técnica número 78 consistente en cubierta sobre cancha de usos múltiples, en la colonia Nogalera; rehabilitación de escuela secundaria mixta número c

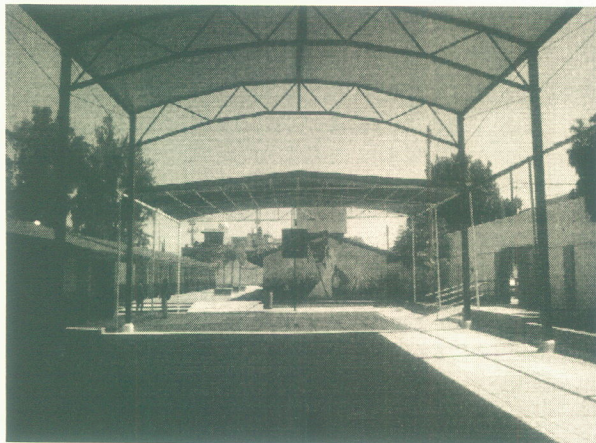
Escuela Primaria 571 Ladrón de Guevara

dop- 010 piso de concreto  $f_c = 150\text{kg/cm}^2$ , tma 3/4 de 10 cms de espesor, colado en cuadros, incluye: trazo, nivelación, afine y compactación del terreno, agua, desperdicios, acarreo, regleado, acabado escobillado o costaleado, cimbra en fronteras, descimbra, colado, curado, remates, escalonado, muestreado, juntas frías con volteador." encontrando una diferencia de 1.04 m<sup>2</sup>, producto de la multiplicación de 36 x .36 x 8 zapatas, que se debió descontar, ya que dicha diferencia se cobra con el concepto dop 12 mortero de fester grout nm para unión de concreto-acero, incluye: materiales y hechura de la mezcla.

dop- 011 corte con disco para reavivar la junta de dilatación hasta una profundidad de 0.05 m de espesor, en concreto, incluye calafateo a base de sikaflex o similar, mano de obra, herramienta y acarreo. Encontrando una diferencia de 57.60 ml, ya que no se aplicó el calafateo a base de sikaflex o similar como marca el concepto.

dop- 014 suministro y colocación de estructura de acero a-36. Incluye: soldadura, cortes y perforaciones para tornillería, limpieza mecánica manual de la superficie con cepillos de alambre, lijas y solventes necesarios para eliminar polvo, óxido suelto y cualquier otro contaminante, acarreo dentro de la obra,. Encontrando una diferencia de 350.47 kg producto del 8% de las conexiones del acero instalado, el cual no se justifica ya que el concepto habla de trabajo terminado. Por lo que no está claro porque un 8 % y que incluye dicho porcentaje (conexiones).

<p><b>Correctiva:</b> El Director de Obras Públicas deberá solicitar por escrito a los servidores públicos facultados, para que:</p> <ul style="list-style-type: none"> <li>Se le requiera al contratista el reintegro del recurso indicado, correspondiente a la diferencia de volumen pagado y no ejecutado.</li> <li>Se remita a éste Órgano Interno del Control la documentación que acredite la corrección del nombre de la colonia en las que se encuentran las escuelas en las que se ejecutaron los trabajos de este contrato.</li> </ul>	<p><b>Preventiva:</b> El Director de Obras Públicas deberá solicitar por escrito a los servidores públicos facultados, para que se instruya a los supervisores de obra, para que verifiquen que los trabajos se realicen conforme a lo pactado en los contratos correspondientes, así como a las especificaciones, normas técnicas y catálogo de conceptos, con especial atención el tiempo programado para la realización de los trabajos.</p>

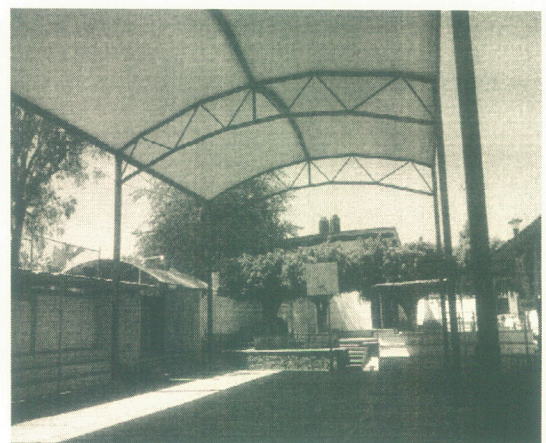
Escuela Primaria José Rosas Moreno

dop- 042 piso de concreto  $f_c = 150\text{kg/cm}^2$ , tma 3/4 de 10 cms de espesor, colado en cuadros, incluye: trazo, nivelación, afine y compactación del terreno, agua, desperdicios, acarreo, regleado, acabado escobillado o." encontrando una diferencia de 1.04 m<sup>2</sup>, producto de la multiplicación de 36 x .36 x 8 zapatas, que se debió descontar, ya que dicha diferencia se cobra con el concepto dop 44 mortero de fester grout nm para unión de concreto-acero, incluye: materiales y hechura de la mezcla.

dop- 043 corte con disco para reavivar la junta de dilatación hasta una profundidad de 0.05 m de espesor, en concreto, incluye calafateo a base de sikaflex o similar, mano de obra, herramienta y acarreo. Encontrando una diferencia de 60.80 ml, ya que no se aplicó el calafateo a base de sikaflex o similar como marca el concepto.

dop- 046 suministro y colocación de estructura de acero a-36. Incluye: soldadura, cortes y perforaciones para tornillería, limpieza mecánica manual de la superficie con cepillos de alambre, lijas y solventes necesarios para eliminar polvo, óxido suelto y cualquier otro contaminante, acarreo dentro de la obra. Encontrando una diferencia de 394.13 kg producto del 8% de las conexiones del acero instalado, el cual no se justifica ya que el concepto habla de trabajo terminado. Por lo que no está claro porque un 8 % y que incluye dicho porcentaje (conexiones).

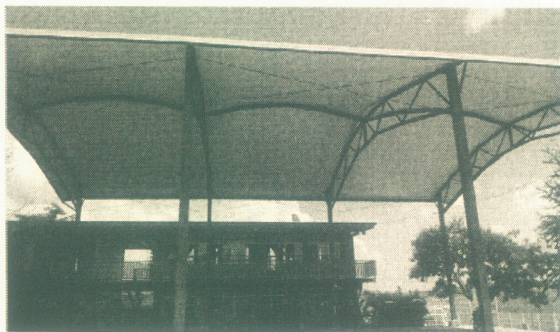
Escuela Primaria Juan Camilo Mouriño

dop- 058 piso de concreto  $f_c = 150\text{kg/cm}^2$ , tma 3/4 de 10 cms de espesor, colado en cuadros, incluye: trazo, nivelación, afine y compactación del terreno, agua, desperdicios, acarreo, regleado, acabado escobillado." encontrando una diferencia de 1.04 m<sup>2</sup>, producto de la multiplicación de 36 x .36 x 8 zapatas, que se debió descontar, ya que dicha diferencia se cobra con el concepto dop 60 mortero de fester grout nm para unión de concreto-acero, incluye: materiales y hechura de la mezcla.

dop- 059 corte con disco para reavivar la junta de dilatación hasta una profundidad de 0.05 m de espesor, en concreto, incluye calafateo a base de sikaflex o similar, mano de obra, herramienta y acarreo. Encontrando una diferencia de 60.80 ml, ya que no se aplicó el calafateo a base de sikaflex o similar como marca el concepto.

dop- 062 suministro y colocación de estructura de acero a-36. Incluye: soldadura, cortes y perforaciones para tornillería, limpieza mecánica manual de la superficie con cepillos de alambre, lijas y solventes necesarios para eliminar polvo, óxido suelto y cualquier otro contaminante, Encontrando una diferencia de 365.74 kg producto del 8% de las conexiones del acero instalado, el cual no se justifica ya que el concepto habla de trabajo terminado. Por lo que no está claro porque un 8 % y que incluye dicho porcentaje (conexiones).

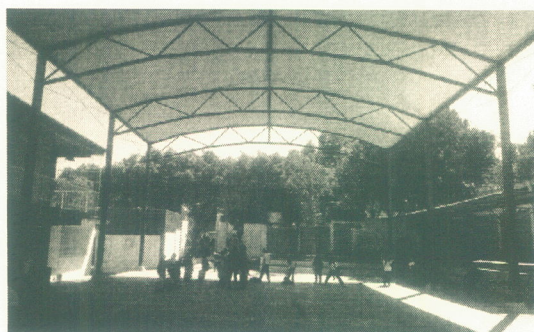
Escuela Primaria Sor Juana Inés de la Cruz

dop- 026 piso de concreto  $f_c = 150\text{kg/cm}^2$ , tma 3/4 de 10 cms de espesor, colado en cuadros, incluye: trazo, nivelación, afine y compactación del terreno, agua, desperdicios, acarreo, regleado, acabado escobillado o costaleado,." encontrando una diferencia de 1.30 m<sup>2</sup>, producto de la multiplicación de 36 x .36 x 10 zapatas, que se debió descontar, ya que dicha diferencia se cobra con el concepto dop 28 mortero de fester grout nm para unión de concreto-acero, incluye: materiales y hechura de la mezcla.

dop- 027 corte con disco para reavivar la junta de dilatación hasta una profundidad de 0.05 m de espesor, en concreto, incluye calafateo a base de sikaflex o similar, mano de obra, herramienta y acarreo. Encontrando una diferencia de 72.00 ml, ya que no se aplicó el calafateo a base de sikaflex o similar como marca el concepto.

dop- 030 suministro y colocación de estructura de acero a-36. Incluye: soldadura, cortes y perforaciones para tornillería, limpieza mecánica manual de la superficie con cepillos de alambre, lijas y solventes necesarios. Encontrando una diferencia de 417.48 kg producto del 8% de las conexiones del acero instalado, el cual no se justifica ya que el concepto habla de trabajo terminado. Por lo que no está claro porque un 8 % y que incluye dicho porcentaje (conexiones).

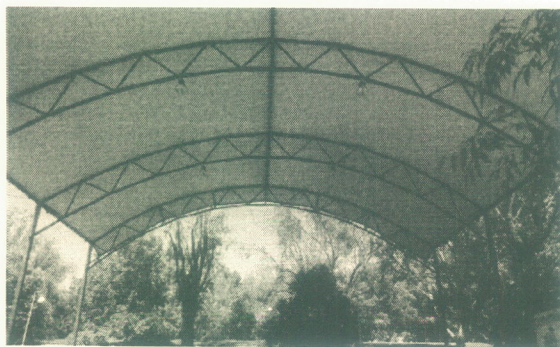
Escuela Secundaria 6 Mixta

dop- 106 piso de concreto  $f_c = 150\text{kg/cm}^2$ , tma 3/4 de 10 cms de espesor, colado en cuadros, incluye: trazo, nivelación, afine y compactación del terreno, agua, desperdicios, acarreo, regleado, acabado escobillado o costaleado." encontrando una diferencia de 1.04 m<sup>2</sup>, producto de la multiplicación de 36 x .36 x 8 zapatas, que se debió descontar, ya que dicha diferencia se cobra con el concepto dop 108 mortero de fester grout nm para unión de concreto-acero, incluye: materiales y hechura de la mezcla.

dop- 107 corte con disco para reavivar la junta de dilatación hasta una profundidad de 0.05 m de espesor, en concreto, incluye calafateo a base de sikaflex o similar, mano de obra, herramienta y acarreo. Encontrando una diferencia de 76.80 ml, ya que no se aplicó el calafateo a base de sikaflex o similar como marca el concepto.

dop- 110 suministro y colocación de estructura de acero a-36. Incluye: soldadura, cortes y perforaciones para tornillería, limpieza mecánica manual de la superficie con cepillos de alambre, lijas y solventes necesarios.

A) encontrando una diferencia de 755.17 kg producto del 8% de las conexiones del acero instalado, el cual no se justifica ya que el concepto habla de trabajo terminado. Por lo que no está claro porque un 8% y que incluye dicho porcentaje (conexiones)

B) encontrando una diferencia de 119.87 kg, producto de la diferencia de altura de las columnas, ya que el generador marca 9.69 de altura promedio y de acuerdo a las medidas verificadas en campo la altura promedio es de 9.30, dando una diferencia de 3.12 ml en las columnas de 8" multiplicado por 38.42 kg/ml igual a 119.87 kg. Total observado 755.17 + 119.87 = 875.04 kg.

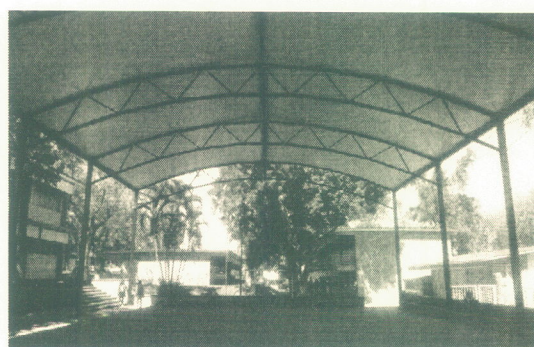
Escuela Secundaria Técnica 1

dop- 074 piso de concreto  $f_c = 150\text{kg/cm}^2$ , tma 3/4 de 10 cms de espesor, colado en cuadros, incluye: trazo, nivelación, afine y compactación del terreno, agua, desperdicios, acarreo, regleado." encontrando una diferencia de 1.56 m<sup>2</sup>, producto de la multiplicación de 36 x .36 x 12 zapatas, que se debió descontar, ya que dicha diferencia se cobra con el concepto dop 76 mortero de fester grout nm para unión de concreto-acero, incluye: materiales y hechura de la mezcla.

dop- 075 corte con disco para reavivar la junta de dilatación hasta una profundidad de 0.05 m de espesor, en concreto, incluye calafateo a base de sikaflex o similar, mano de obra, herramienta y acarreo. Encontrando una diferencia de 96.00 ml, ya que no se aplicó el calafateo a base de sikaflex o similar como marca el concepto

dop- 078 suministro y colocación de estructura de acero a-36. Incluye: soldadura, cortes y perforaciones para tornillería, limpieza mecánica manual de la superficie con cepillos de alambre, lijas y solventes necesarios para eliminar polvo, óxido suelto y cualquier otro contaminante. Encontrando una diferencia de 849.59 kg producto del 8% de las conexiones del acero instalado, el cual no se justifica ya que el concepto habla de trabajo terminado. Por lo que no está claro porque un 8 % y que incluye dicho porcentaje (conexiones)
