Asunto: Informe Final de Auditoría.

En relación a la Orden de Auditoría **AOPG 105/16**, de fecha 21 de septiembre de 2016, la cual tuvo como objeto revisar el proceso de contratación y ejecución de la obra denominada: "Rehabilitación de la Unidad Médica Dr. Jesús Delgadillo Araujo, en la colonia Alcalde Barranquitas en el Municipio de Guadalajara", identificada con el número de contrato **DOP-REH-MUN-SAL-CI-105-16**, se remite el Informe Final correspondiente.

**Contraloría Ciudadana | Dirección de Auditoría**  
**Cédula de Observaciones al contrato DOP-REH-MUN-SAL-CI-105-16**

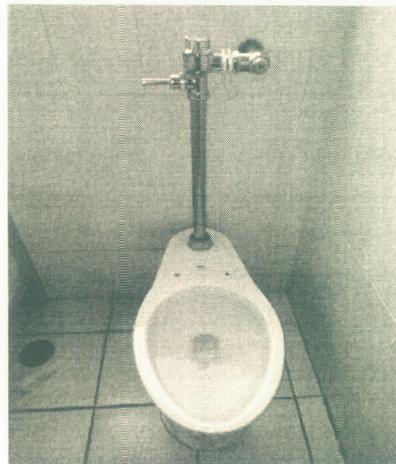
3.0188: suministro y colocación de inodoro marca americana estándar modelo cadet para fluxómetro cadet 3 fx-4.8 lts color blanco de cerámica vitrificada con acabado porcelanizado de alto brillo resistente a manchas y bacterias, con trampa oculta 100% esmaltada de 2-1/18", descarga de 4.8 lts, sin grietas en el esmalte, palanca cromada, tapa del tanque plana, cubre pijas al color del inodoro, cera de Campeche, asiento alargado 100% de polipropileno virgen con agente antimicrobial, frente abierto y tapa de línea, incluye: materiales, mano de obra, herramienta y todo lo necesario para su correcta ejecución. No procede su pago porque los inodoros no cumplen con lo especificado en el concepto. El concepto, está mal redactado; el inodoro que piden es para fluxómetro y también piden que tenga tanque con tapa plana. (No tienen cubreasiento, se muestra la fotografía).

generan ----- 6.00 pzas  
 ejecutan ----- 0.00 pzas  
 observado ----- 6.00 pzas

**SUM. Y COLOCACION DE INODORO (NO TIENEN TAPA CUBREASIENTO)**

- Se le requiera al contratista el reintegro del recurso indicado, correspondiente a la diferencia de volumen pagado y no ejecutado.
- Se remita a éste Órgano Interno del Control la documentación que se detalla en ésta cédula, de conformidad a la normatividad vigente y aplicable.
