Contraloría Ciudadana  
Dirección de Auditoría  
Oficio número DA/1450/2019

Asunto: Informe Final de Auditoría.

En relación a la Orden de Auditoría **AOPG-244-2016**, de fecha 18 de enero de 2017, la cual tuvo como objeto revisar el proceso de contratación y ejecución de la obra denominada: "Rehabilitación de la Estancia Infantil Rancho Nuevo en el Municipio de Guadalajara", identificada con el número de contrato **DOP-REH-FED-PRE-CI-244-16**, se remite el Informe Final correspondiente.

**Contraloría Ciudadana | Dirección de Auditoría**  
**Cédula de Observaciones al contrato DOP-REH-FED-PRE-CI-244-16**

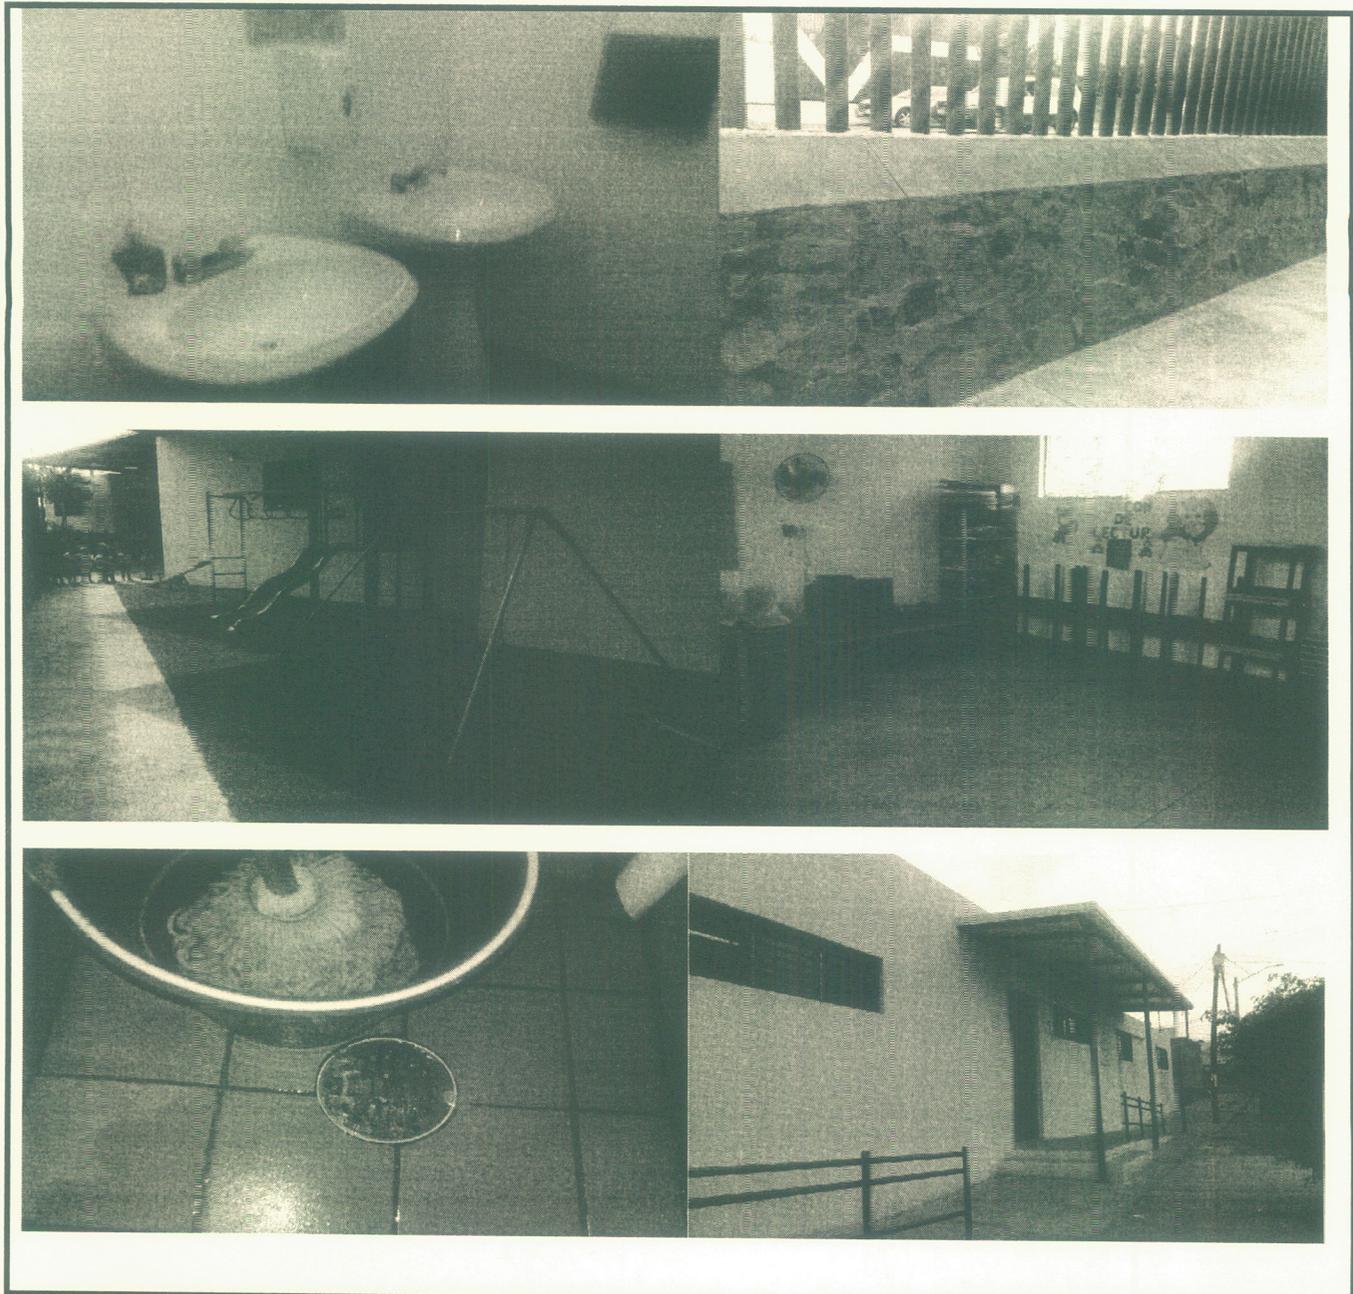
REPORTE FOTOGRÁFICO DE LA OBRA REALIZADO DURANTE LA VISITA A LA MISMA EL DÍA 19 DE ABRIL DE 2018

Se constató por parte del auditor comisionado en esta obra, **en visita de campo** realizada el día 19 de abril de 2018 que existen diferencias de volumen entre lo generado en las estimaciones y lo realmente ejecutado en obra. Los **conceptos observados por motivo de cobro en exceso** son los siguientes:

<p>El Director de Obras Públicas deberá solicitar por escrito a los servidores públicos facultados, para que:</p> <ul style="list-style-type: none"> <li>• Se le requiera al contratista el reintegro del recurso indicado, correspondiente a la diferencia de volumen pagado y no ejecutado, con las correspondientes cargas financieras.</li> <li>• Se remita a éste Órgano Interno del Control la documentación que se detalla en ésta cédula, de conformidad a la normatividad vigente y aplicable.</li> </ul>	<p>El Director de Obras Públicas deberá solicitar por escrito a los servidores públicos facultados, para que:</p> <ul style="list-style-type: none"> <li>• Se instruya a los supervisores de obra para que verifiquen que los trabajos se realicen conforme a lo pactado en los contratos correspondientes, así como a las especificaciones, normas técnicas y catálogo de conceptos, con especial atención el tiempo programado para la realización de los trabajos.</li> <li>• Una vez validados y conciliados los generadores de cada estimación, se envíen oportunamente a éste Órgano Interno de Control, dentro del plazo establecido en la normatividad vigente y aplicable.</li> </ul>
