**Contraloría Ciudadana  
Dirección de Auditoría**  
Oficio número DA/1279/2019

**Asunto: Informe Final de Auditoría.**

En relación a la Orden de Auditoría **AOPG 139/14** de fecha 4 de diciembre de 2014, la cual tuvo como objeto revisar el proceso de contratación y ejecución de la obra denominada: "Parque Colinas De Huentitan", identificada con el número de contrato **OPG-REP-EQP-CI-C09-139/14**, se remite el Informe Final correspondiente.

**Contraloría Ciudadana | Dirección de Auditoría**  
**Cédula de Observaciones al contrato OPG-REP-EQP-CI-C09-139/14**

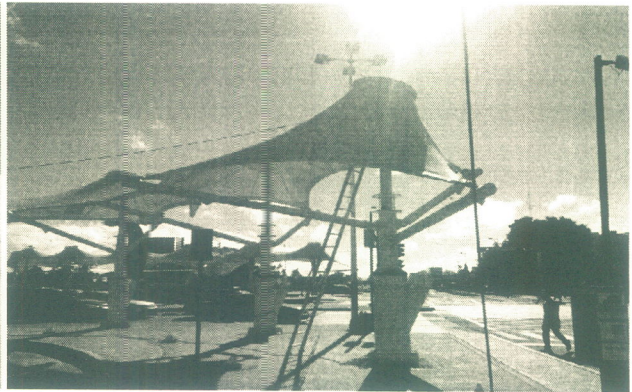
REPORTE FOTOGRÁFICO DE LA OBRA PÚBLICA, REALIZADO EL DÍA 31 DE ENERO DE 2019:

Además, se constató por parte del entonces auditor comisionado en esta obra, el Arq. Juan Manuel Espinoza Jaimes en **visita de campo** realizada el día 19 de enero de 2016, tomando como evidencia física y documental el generador firmado y autorizado por el supervisor asignado a la revisión de los trabajos contratados, donde se presenta evidencia fotográfica de los trabajos donde se puede apreciar la ejecución de los trabajos, que se sobre estimaron los siguientes conceptos:

1) 000007 Zapata a base de concreto de  $F'c = 200 \text{ kg/cm}^2$  de  $1.20 \times 1.20 \times 0.30$  mts de altura y armado de varilla del No. 4 a cada 10 cms ambos sentidos incluye: suministro y elaboración, materiales, mano de obra y lo necesario para su correcta ejecución, Tomando como evidencia física y documental el generador firmado y autorizado por el supervisor asignado a la revisión de los trabajos contratados. En dicho generador presenta evidencia fotográfica de cómo fueron realizadas las zapatas, en donde se puede apreciar el armado de la zapata que no garantiza lo que se menciona en el contenido del concepto, siendo este con distintas medidas en los amarres y dimensiones de la zapata, poniendo en duda la estabilidad de la estructura, por lo cual se observan 5 piezas.

2) 000008 Relleno con material del lugar compactado con bailarina, al 90 % de su P.V.S.M., incorporando humedad optima en capas de 20 cm incluye: mano de obra, herramienta, acarreo locales, volumen medido en secciones, Tomando como evidencia física y documental el generador firmado y autorizado por el supervisor asignado a la revisión de los trabajos contratados, se observa que no se descontó el volumen de espesor del concepto 000006 plantilla de concreto de 10 cm de espesor por lo cual se observan 0.61 m3.

3) 000009 Carga manual con pala a camión de material producto de la demolición y excavación, incluye: acarreo en camión hasta tiradero oficial, abundamiento, mano de obra, y todo lo necesario para su correcta ejecución, volumen medido en secciones, Tomando como evidencia física y documental el generador firmado y autorizado por el supervisor asignado a la revisión de los trabajos contratados, la carga manual del material producto de la excavación solo se debe de considerar los volúmenes de la plantilla de concreto, zapata y dado.

ya que el concepto 000008 relleno con material del lugar considera el producto del concepto 000004 excavación a mano por lo cual se observan 6.54 m3.

4) 000011 Dado de concreto de 0.50X0.50X1.20 mts de altura a base de concreto de F'c=200 kg/cm2 armado con 8 varillas del No. 5 y estribos del No. 3 a cada 20 cms incluye: anclaje a zapata, cimbra, colado curado, descimbra, acarreo del material a 30 mts promedio, mano de obra y todo lo necesario para su correcta ejecución, Tomando como evidencia física y documental el generador firmado y autorizado por el supervisor asignado a la revisión de los trabajos contratados, presenta fotografías del concepto 000013 ancla de 3/4"x1.50 mts y no del concepto generado, en donde no se puede apreciar el proceso de armado del dado de concreto que menciona el contenido del concepto, poniendo en duda la estabilidad de la estructura, por lo cual se observan 5 piezas.

5) 000013 Anclas de 3/4"x1.50 mts roscadas (4 piezas) incluye: Dado de concreto de 0.40X0.40X1.50 mts con concreto de F'c= 200 kg/cm2 suministro y colocación de estribos de 3/8" @ 15 cms material, mano de obra y todo lo necesario para su correcta ejecución, Tomando como evidencia física y documental el generador firmado y autorizado por el supervisor asignado a la revisión de los trabajos contratados, en dicho generador no presenta evidencia fotográfica de cómo fueron realizadas las anclas, en específico la colocación de los estribos de 3/8" a @ 15cms, por lo cual se observan 5 piezas.

El Director de Obras Públicas deberá girar sus instrucciones por escrito a los servidores públicos facultados para que se solicite al contratista el reintegro del recurso indicado, correspondiente a la diferencia de volumen pagado y no ejecutado, dentro del plazo señalado en el Informe Final de Auditoría.

El Director de Obras Públicas deberá girar sus instrucciones por escrito a los servidores públicos facultados, para que verifiquen que los trabajos de obras públicas se ejecuten conforme a lo pactado en los contratos correspondientes, así como a las especificaciones, normas técnicas y números generadores, con especial atención en el tiempo programado para la realización de los trabajos.
