Asunto: Informe Final de Auditoría.

En relación a la Orden de Auditoría **AOPG 105/15**, de fecha 04 de Enero de 2016, la cual tuvo como objeto revisar el proceso de contratación y ejecución de la obra denominada: "Segunda etapa de la renovación urbana del barrio de San Andrés, frente 1 en el Municipio de Guadalajara, Jalisco" identificada con el número de contrato **DOP-CON-EST-CZM-LP-105-15**, se remite el Informe Final correspondiente.

Contraloría Ciudadana | Dirección de Auditoría
Cédula de Observaciones al contrato DOP-CON-EST-CZM-LP-105-15

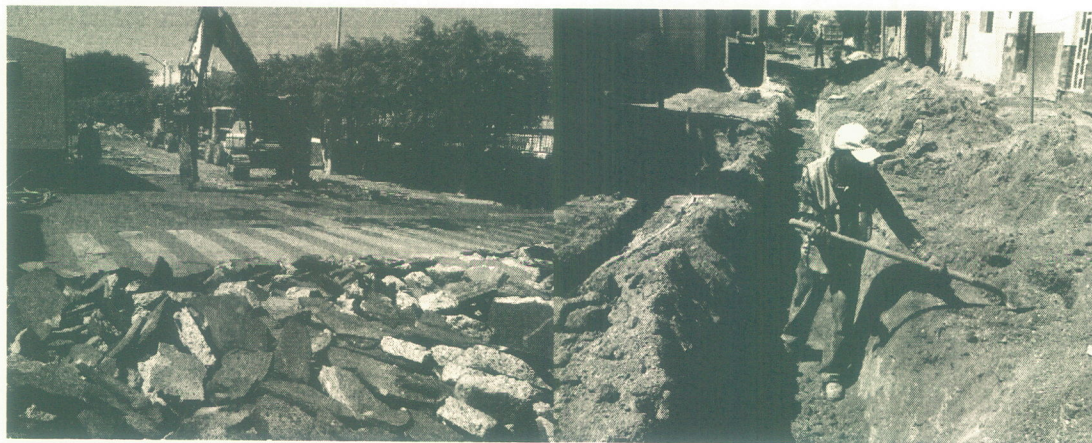
REPORTE FOTOGRÁFICO DE LA OBRA PÚBLICA, REALIZADO EL DÍA 04 DE NOVIEMBRE DE 2015:

Asimismo, se informa que el día 26 de enero de 2017, se realizó una revisión física de la obra, donde se verificó la diferencia de volúmenes plasmados y notificados en el oficio D.A./777/2017, de fecha 26 de junio de 2017, donde se informa las diferencias de volumen observados en el recorrido de la obra, en los conceptos DOP-0186, 0085, 0192, 0166, 0249, 0191 247, 0284, 0054, 0069, 0004, 0011, 0248 y 0289, mismos que más adelante se describen.

- Se le requiera al contratista el reintegro del recurso indicado, correspondiente a la diferencia de volumen pagado y no ejecutado, con las correspondientes cargas financieras.
- Se remita a éste Órgano Interno del Control la documentación que se detalla en ésta cédula, de conformidad a la normatividad vigente y aplicable.
