Contraloría Ciudadana  
Dirección de Auditoría  
Oficio número DA/1576/2019

Asunto: Informe Final de Auditoría.

**Contraloría Ciudadana | Dirección de Auditoría**  
**Cédula de Observaciones al contrato DOP-CON-EST-CZM-LP-042-17**

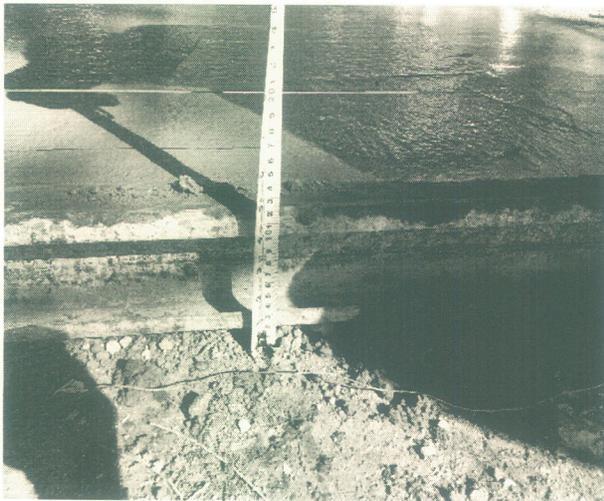
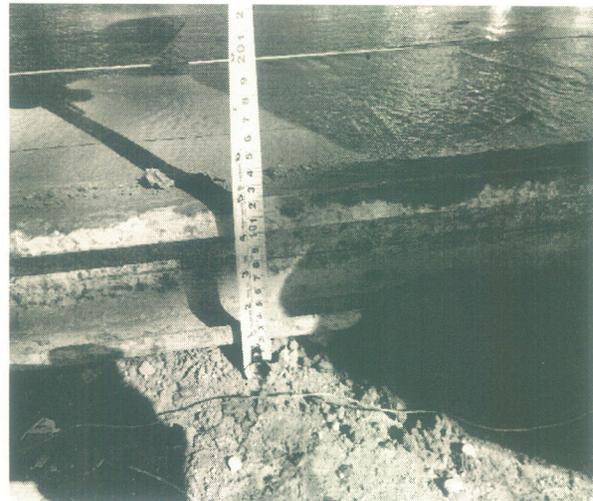
DOP-228 LOSA DE CONCRETO HIDRÁULICO PREMEZCLADO TIRO DIRECTO EN OBRA DE 12CM DE ESPESOR, RESISTENCIA F'c=200KG/CM2 CON COLOR INTEGRAL NEGRO AL HUMO AL 5%, ACABADO LAVADO CON AGREGADO PÉTREO PARA SELLO ASFALTICO TIPO 3-B (NO MAYOR A 4MM O 5MM DE GRANULOMETRÍA), se constató en campo que el espesor real de las losas es de 10 cm .

TRIPLAY DE MADERA DE 18MM. INCLUYE: MATERIALES, ACARREOS, CORTES, DESPERDICIOS, HABILITADO, DESMOLDANTE, DESCIMBRADO, MANO DE OBRA, EQUIPO Y HERRAMIENTA, se encontró que la cimbra utilizada no corresponde a las especificaciones de este concepto.

DOP-228 LOSA DE CONCRETO HIDRÁULICO PREMEZCLADO TIRO DIRECTO EN OBRA DE 12CM DE ESPESOR, RESISTENCIA F'c=200KG/CM2 CON COLOR INTEGRAL NEGRO AL HUMO AL 5%, ACABADO LAVADO CON AGREGADO PÉTREO PARA SELLO ASFÁLTICO TIPO 3-B (NO MAYOR A 4MM O 5MM DE GRANULOMETRÍA), se constató en campo que el espesor real de las losas es de 10 cm.

DOP-230 CIMBRA EN FRONTERA DE LOSA DE PISO DE 0.27M DE ESPESOR, ACABADO APARENTE A BASE DE TRIPLAY DE MADERA DE 18MM. INCLUYE: MATERIALES, ACARREOS, CORTES, DESPERDICIOS, HABILITADO, DESMOLDANTE, DESCIMBRADO, MANO DE OBRA, EQUIPO Y HERRAMIENTA, se encontró que la cimbra utilizada no corresponde a las especificaciones de este concepto.

Como se puede apreciar la Cimbra utilizada y el espesor de la losa de concreto no corresponde a lo generado en las estimaciones anteriormente mencionadas.

<p><b>Correctiva:</b> El Director de Obras Públicas deberá solicitar por escrito a los servidores públicos facultados, para que:</p> <ul style="list-style-type: none"> <li>• Se le requiera al contratista el reintegro del recurso indicado, correspondiente a la diferencia de volumen pagado y no ejecutado, con las correspondientes cargas financieras.</li> <li>• Se remita a éste Órgano Interno de Control la documentación que se detalla en ésta cédula, de conformidad a la normatividad vigente y aplicable.</li> </ul>	<p><b>Preventiva:</b> El Director de Obras Públicas deberá solicitarle por escrito a los servidores públicos facultados, para que:</p> <ul style="list-style-type: none"> <li>• Se instruya a los supervisores de obra, para que verifiquen que los trabajos se realicen conforme a lo pactado en los contratos correspondientes, así como a las especificaciones, normas técnicas y catálogo de conceptos, con especial atención al volumen de trabajos realmente ejecutados.</li> <li>• Una vez validados y conciliados los generadores de cada estimación, se envíen oportunamente a éste Órgano Interno de Control, dentro del plazo establecido en la normatividad vigente y aplicable.</li> </ul>

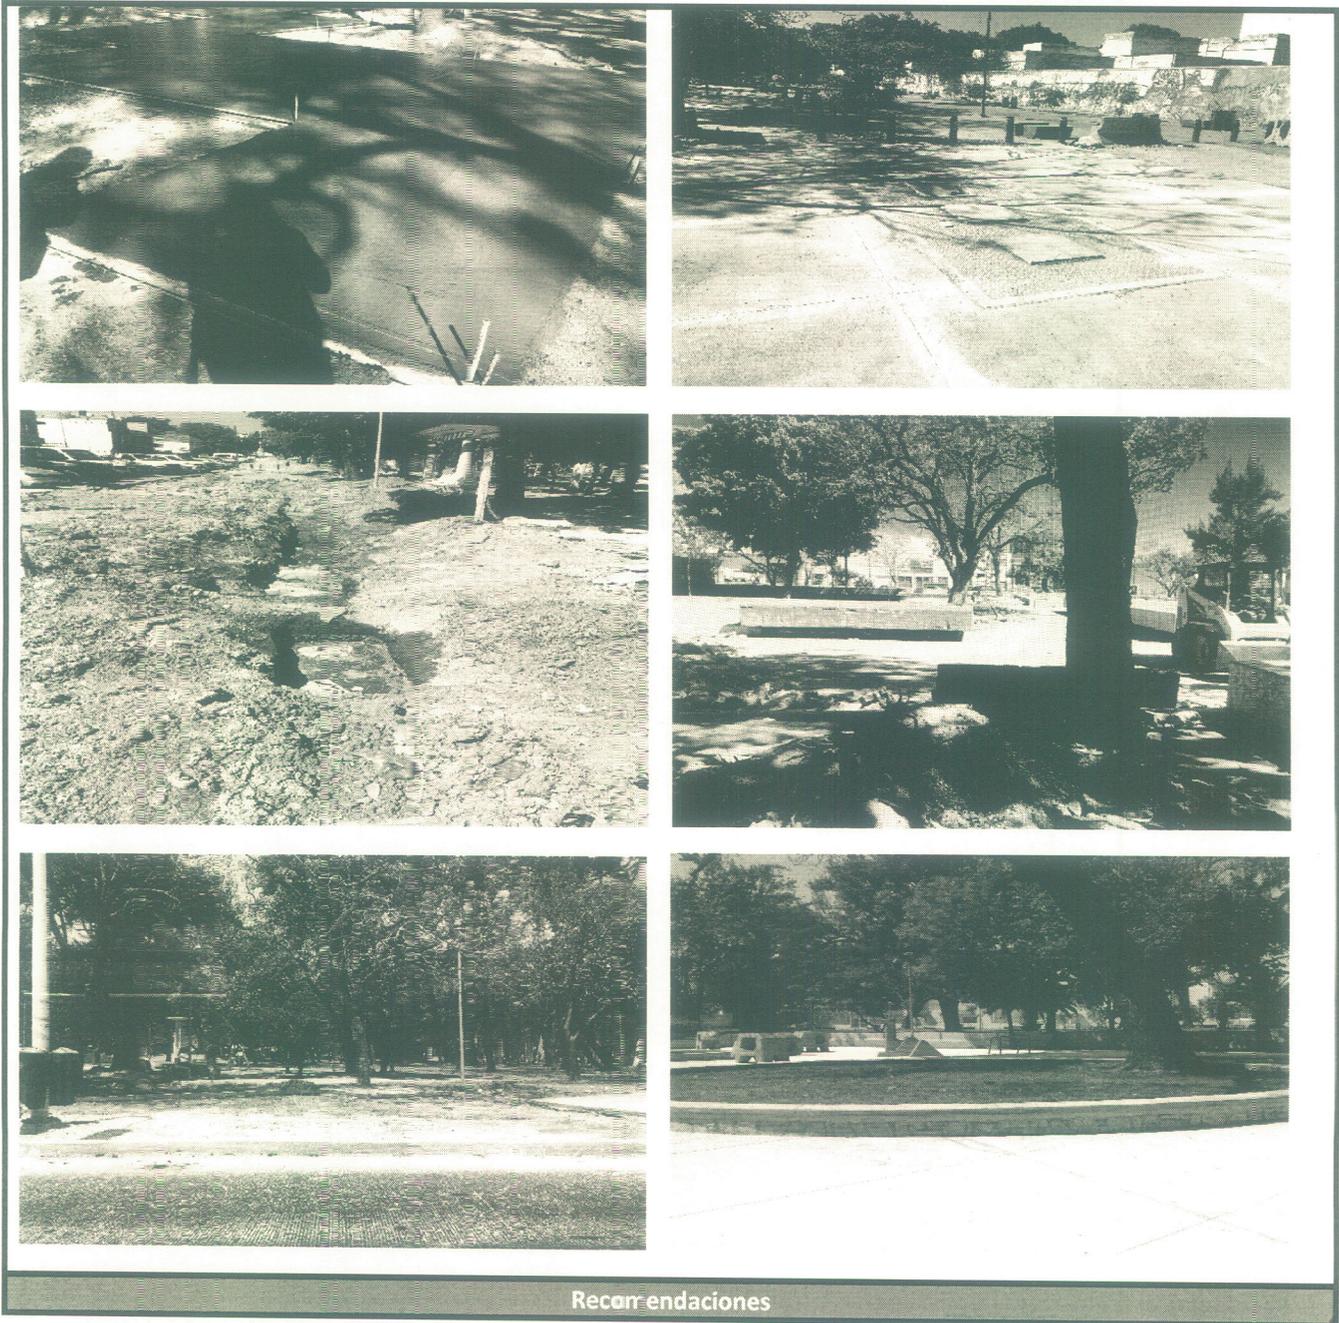
**REPORTE FOTOGRÁFICO DEL PROCESO DE LA OBRA REALIZADO DURANTE LAS DIFERENTES VISITAS A LA MISMA:**
