Contraloría Ciudadana Dirección de Auditoría Oficio número DA/1511/2019

Asunto: Informe Final de Auditoría.

Contraloría Ciudadana | Dirección de Auditoría  
Cédula de Observaciones al contrato DOP-REH-EST-CZM-LP-047-17

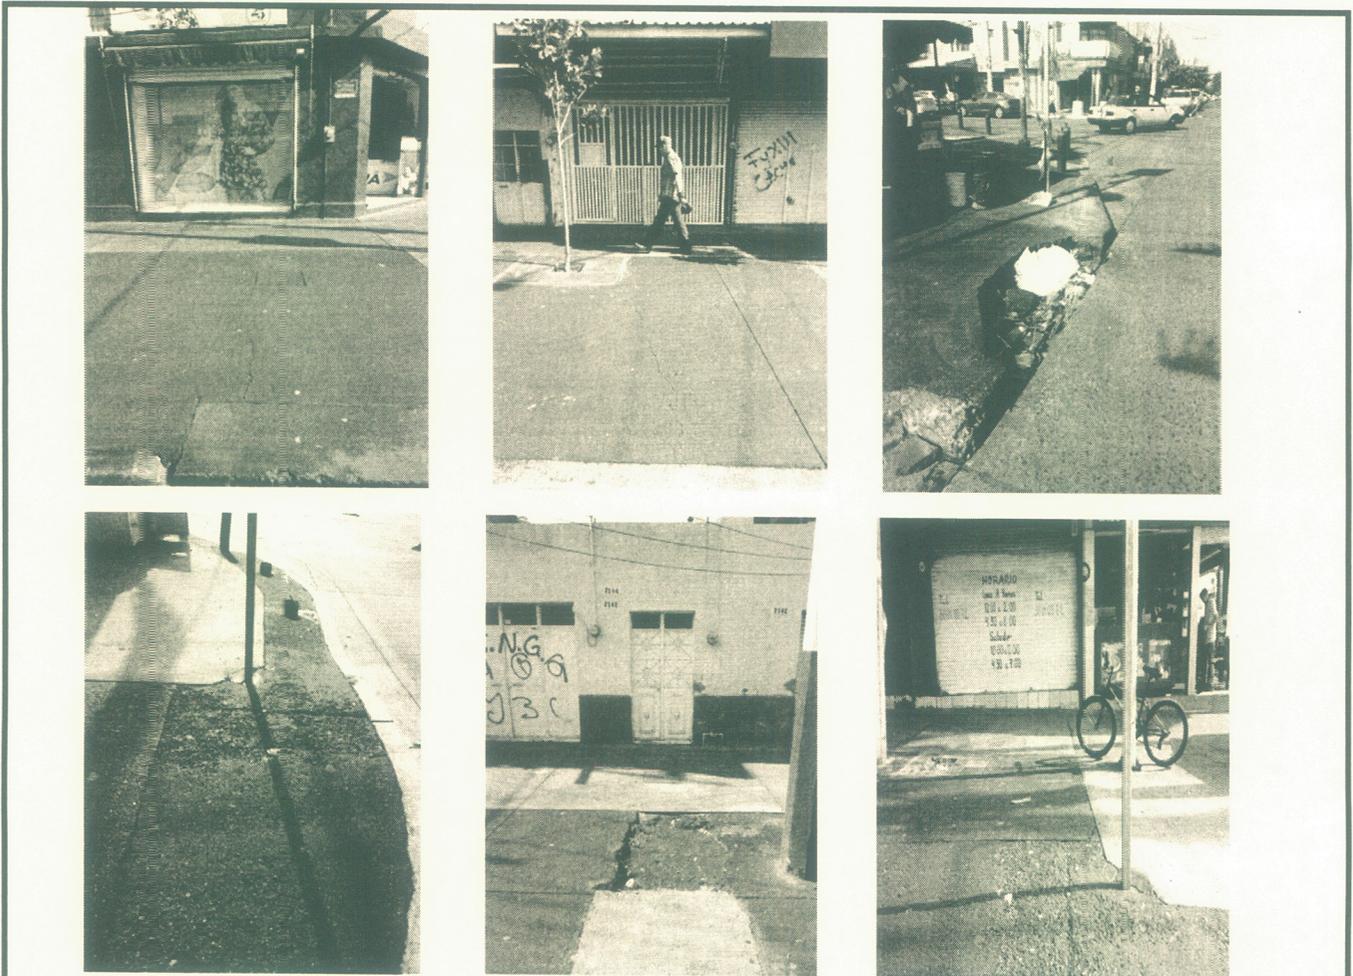
En las presentes fotografías se puede apreciar las losas de concreto en las banquetas que presentan grietas o desgaste prematuro por mala calidad en los materiales o mano de obra, motivo por el que se hizo la observación a los conceptos 90 y 100.

- Se le requiera al contratista el reintegro del recurso indicado correspondiente a la diferencia de volumen pagado y no ejecutado con las correspondientes cargas financieras.

- Se instruya a los supervisores de obra, para que verifiquen que los trabajos se realicen conforme a lo pactado en los contratos correspondientes, así como a las especificaciones,

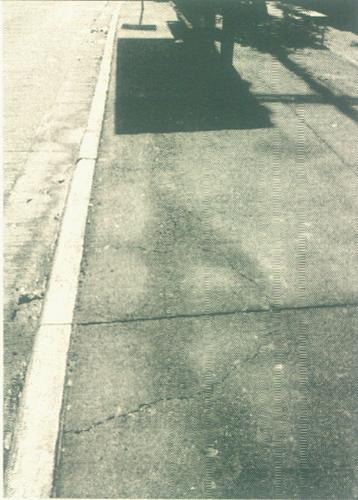
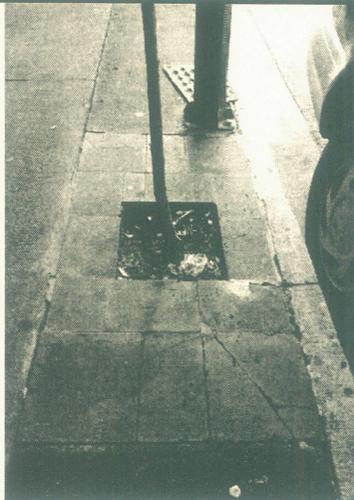
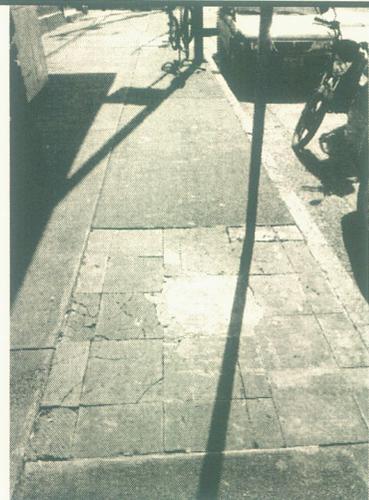
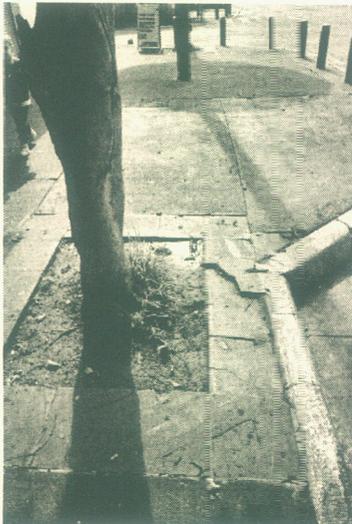
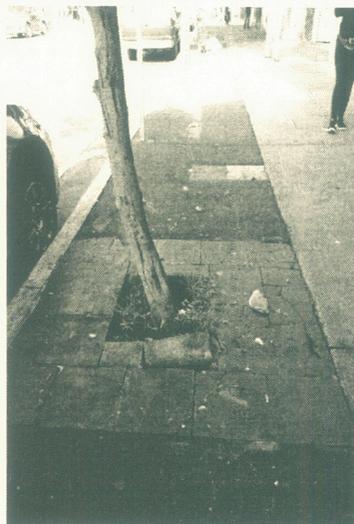
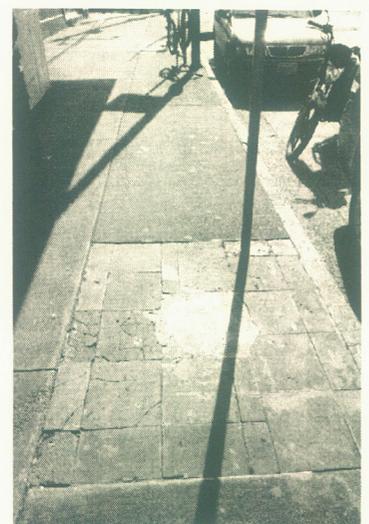
53. Suministro y colocación de alcorque de cantera en color gris de 0.30 x 0.30 mt y perforada con 4 huecos de 1" de diámetro para permitir paso de agua, asentado con mortero cemento arena prop 1:3 incluye fijación a piso, materiales, mano de obra, acarreo, limpieza de escombros y del lugar del trabajo y equipo para la instalación correcta y buen funcionamiento. Encontrando una diferencia de 18.00 m<sup>2</sup>, por mala calidad en la mano de obra, ya que se está desprendiendo y/o fracturando la cantera; se anexan fotografías para su mejor apreciación de los alcorques que presentan mala calidad en la mano de obra y/o material, así como ubicaciones, (en caso de duda sobre la presente observación, se sugiere hacer una visita a la obra en conjunto con el supervisor al cargo y hacer un recorrido en la misma). Algunos de los domicilios en donde se localizan los señalamientos son: Acera Norte: 2447 B, 2425, banqueta del mercado, banqueta de la iglesia, 2415, 2409, 2397, 2399, 2365, 2363, 2275, 2153 y 2151 entre otros. Y acera sur: 2108, 2122, 2194, 2312, y 2434.

En las presentes fotografías se puede apreciar el desprendimiento y/o fractura de la piedra en los alcorques, motivo por el que se hizo la observación del concepto 53.

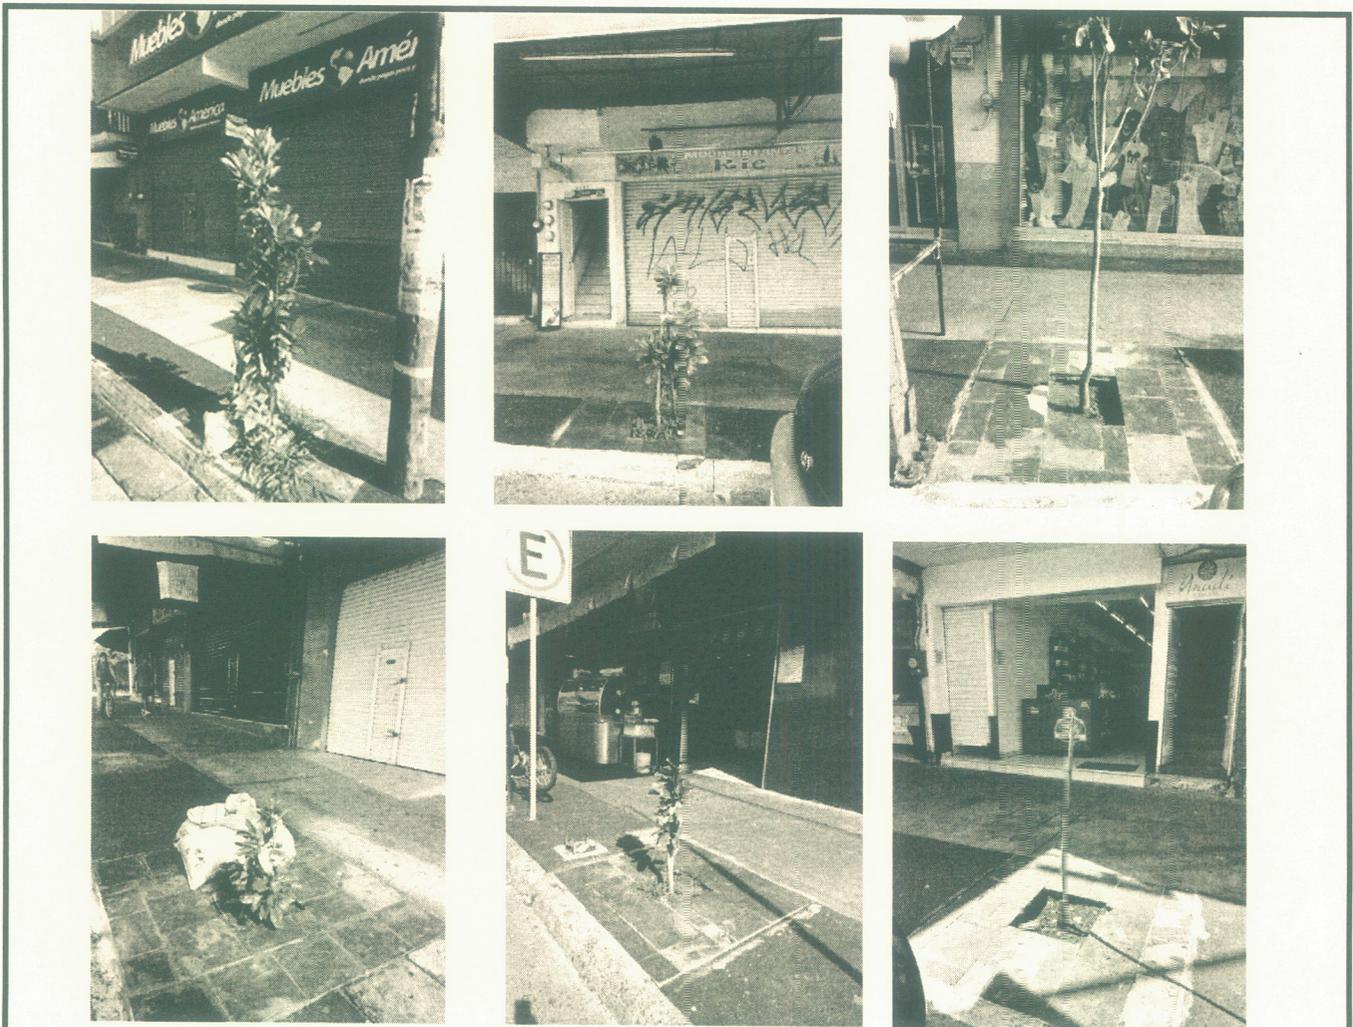
101 Suministro y plantación de árbol tipo magnolia de 3.50 a 4.00 mts de altura promedio y 3.00 pulgadas de diámetro en su tronco, incluye tierra vegetal, regado durante 15 días posteriores a la plantación, herramienta, mano de obra y todo lo necesario para su correcta ejecución. Encontrando una diferencia de 35.00 piezas, ya que algunos no cumplen con la descripción del concepto, presentan una altura promedio de 2.00 a 2.50 máximo y diámetro de 2.00 pulgadas. Mientras que algunos que están en los generadores, no se localizaron físicamente al momento de la revisión. Se anexan fotografías para su mejor apreciación, así como ubicaciones de las piezas que faltan y/o que no cumplen con la descripción del concepto, (en caso de duda sobre la presente observación, se sugiere hacer una visita a la obra en conjunto con el supervisor al cargo y hacer un recorrido para cuantificar las piezas). Estos son algunos de los domicilios en donde no se encontraron físicamente los arboles: Acera Norte, 2447, 2419, 2365, 2363 frente al templo, 2217, 2197, 2157 y acera sur: 2282, 2434 f, 2440 f, 2444, 2470 y 2494.

En las presentes fotografías se puede apreciar que los arboles no cumplen con la altura de 3.50 a 4.00 mt; y especialmente con el diámetro de 3 pulgadas que especifica el concepto, generando que sean más propensos al vandalismo; motivo por el cual se hizo la observación al concepto 101.
