Asunto: Informe Final de Auditoría.

En relación a la Orden de Auditoría **AOPG-238-2016**, de fecha 18 de enero de 2017, la cual tuvo como objeto revisar el proceso de contratación y ejecución de la obra denominada: "Repavimentación de la avenida Vallarta en la Zonas 1 Centro y 2 Minerva en el Municipio de Guadalajara", identificada con el número de contrato **DOP-REH-FED-FFI-LP-238-16**, se remite el Informe Final correspondiente.

Contraloría Ciudadana | Dirección de Auditoría
Cédula de Observaciones al contrato DOP-REH-FED-FFI-LP-238-16

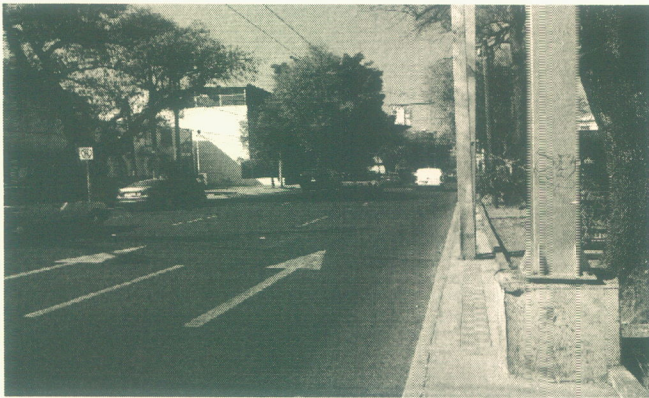
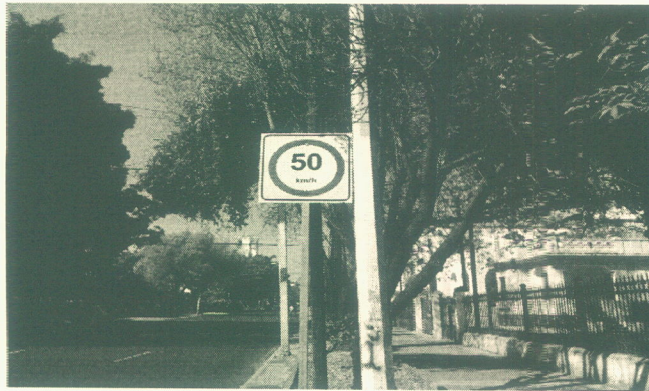
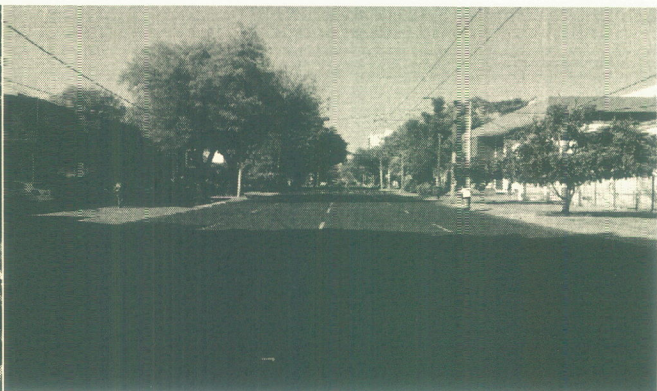
REPORTE FOTOGRÁFICO DE LA OBRA REALIZADO DURANTE LA VISITA A LA MISMA EL DÍA 15 DE ENERO DE 2018

En visita de campo realizada el día 18 de enero de 2018, se verificó que en los trabajos ejecutados no se renivelaron los 50 cm con muro de block a tezón, como lo señala el concepto de la re nivelación de pozos y existen diferencias entre lo generado y lo físicamente ejecutado. Los **conceptos observados, por motivo del cobro por trabajos generados y no ejecutados**, son los siguientes.

<p><u>Correctiva:</u> El Director de Obras Públicas deberá solicitar por escrito a los servidores públicos facultados, para que:</p> <ul style="list-style-type: none"> • Se le requiera al contratista el reintegro del recurso indicado, correspondiente a la diferencia de volumen pagado y no ejecutado, con las correspondientes cargas financieras. • Se remita a éste Órgano Interno del Control la documentación que se detalla en ésta cédula, de conformidad a la normatividad vigente y aplicable. 	<p><u>Preventiva:</u> El Director de Obras Públicas deberá solicitar por escrito a los servidores públicos facultados, para que:</p> <p>Se instruya a los supervisores de obra, para que verifiquen que los trabajos se realicen conforme a lo pactado en los contratos correspondientes, así como a las especificaciones, normas técnicas y catálogo de conceptos, con especial atención el tiempo programado para la realización de los trabajos.</p> <p>Una vez validados y conciliados los generadores de cada estimación, se envíen oportunamente a éste Órgano Interno de Control, dentro del plazo establecido en la normatividad vigente y aplicable.</p>
