DECLARATORIA MUNICIPAL DE EMERGENCIA GUADALAJARA, JALISCO

**DECLARATORIA MUNICIPAL DE EMERGENCIA
GUADALAJARA, JALISCO**

1.1 Resumen

ANEXO 1. INFORME DE EVALUACIÓN PRELIMINAR DE DAÑOS Y AFECTACIONES EN VIVIENDAS, GUADALAJARA, JALISCO. 31 DE AGOSTO DEL 2023

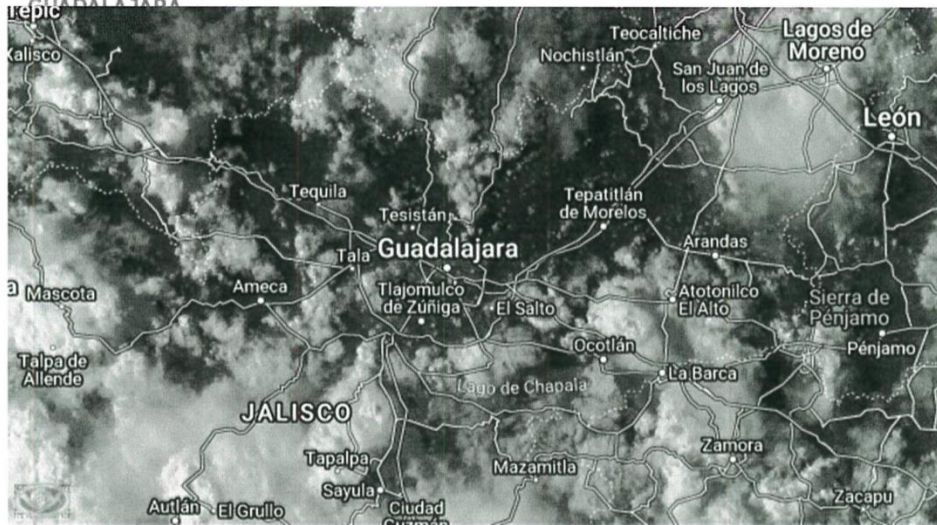
La imagen de satélite de la Figura 3, muestra un entorno inestable, con presencia de nubes de tormenta en crecimiento en AMG.

Figura 3. Imagen de satélite visible de las 16:30:00 horas del 31 de agosto 2023, muestra el desarrollo de nubes de tormenta en el AMG.

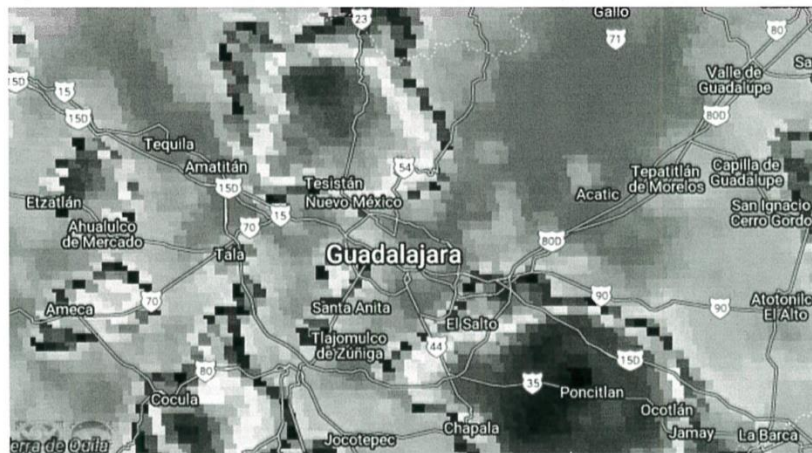
Cerca de las 17:50 horas la red urbana de estaciones meteorológicas de Zapopan registró el acercamiento del evento convectivo con vientos arrachados registrados al noreste del AMG. Minutos más tarde se observaban diversas nubes de tormentas en los alrededores de Guadalajara, y al suroeste, en la cercanía de Santa Ana Tepetitlán, Zapopan, el desarrollo de una nube de tormenta en su etapa inicial evolutivo.

Figura 4. Imagen de satélite infrarrojo de las 18:00:00 horas del 31 de agosto 2023, que muestra las nubes de tormentas formadas y en desarrollo, en los alrededores de Guadalajara.
