**CONTRALORÍA CIUDADANA  
DIRECCIÓN DE AUDITORÍA**

**ORDEN DE AUDITORÍA:** AOPG-077/2022

**ASUNTO:** Se remite Cédula de Seguimiento y se notifica conclusión de Auditoría.

**ALCANCE:** verificar que el proceso de ejecución de la obra denominada "**PROGRAMA DE BALIZAMIENTO Y SEÑALÉTICA (FRENTE 2), EN DIVERSOS PUNTOS DE LA ZONA 2 MINERVA, EN EL MUNICIPIO DE GUADALAJARA, JALISCO**", relativa al contrato "**DOP-MAN-MUN-BAL-CSS-249-22**" se ajuste a lo establecido, tanto en el contrato celebrado para tal fin, como en la normatividad aplicable y vigente hasta su entrega-recepción.

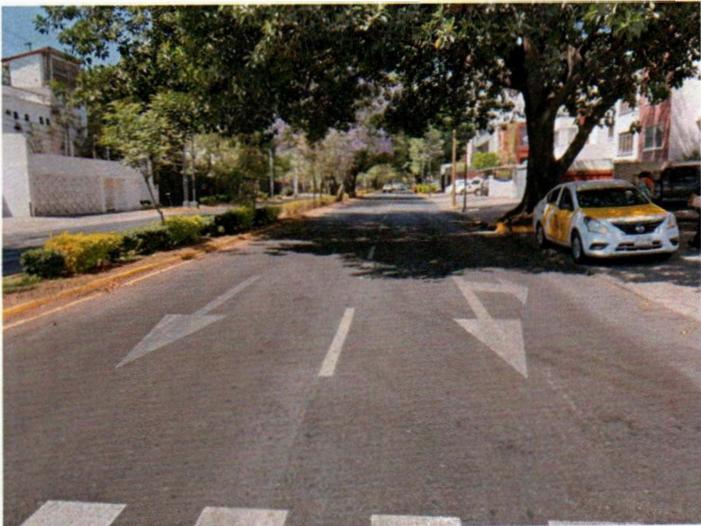
Derivado de la confrontación de la información recibida el pasado **09 de noviembre del año 2022** mediante el oficio **ACSOP/EST/774/2022** correspondiente a la Estimación 02, contra los volúmenes ejecutados revisados en la visita al sitio de la obra realizada el día **15 de marzo de 2023**, se detectó que, de las 22.00 piezas reportadas como pictograma para zona de bicicletas en piso, correspondientes al concepto EXT-002, únicamente se ejecutaron 15.00 piezas, encontrando una diferencia de volumen de 7.00 piezas en la Avenida Hidalgo conforme a la siguiente tabla:

RELACIÓN DE PICTOGRAMAS DE BICICLETA FALTANTE			
UBICACIÓN	CRUCE	UNIDAD	FALTANTE
Av. Hidalgo	Salado Álvarez	Pieza	2.00
Av. Hidalgo	Aurelio Gallardo	Pieza	2.00
Av. Hidalgo	Amado Nervo	Pieza	3.00

<p>Imagen de referencia tomada el <b>15 de marzo de 2023</b> que corresponde al cruce de Av. Hidalgo esquina con Amado Nervo, en donde se puede verificar que no se elaboró el pictograma de zona de bicicletas.</p>
<ul style="list-style-type: none"> <li>DISPOSICIÓN INCUMPLIDA.</li> </ul>	<ul style="list-style-type: none"> <li>Artículo 105 de la Ley de Obra Pública para el Estado de Jalisco y sus Municipios.</li> <li>Artículo 2, fracción XIV, 133, fracciones I, VI, IX y X, del Reglamento de la Ley de Obra Pública para el Estado de Jalisco y Sus Municipios, y;</li> <li>Artículos 5 y 49 del Reglamento de Contratación y Ejecución de la Obra Pública y Servicios relacionados con la misma del Municipio de Guadalajara.</li> </ul>
<ul style="list-style-type: none"> <li>MONTO POR ACLARAR.</li> </ul>	<p>\$27,470.59 (Veintisiete mil cuatrocientos setenta pesos 59/100 m.n.) más I.V.A.</p>
<ul style="list-style-type: none"> <li>RECOMENDACIÓN CORRECTIVA SEÑALADA EN LA CÉDULA DE OBSERVACIONES.</li> </ul>	<p>La Dirección de Obras Públicas de Guadalajara deberá proporcionar, mediante oficio, evidencia suficiente que demuestre las acciones realizadas por la empresa contratista a fin de solventar la ejecución del concepto y volumen observado.</p> <p>O bien, remitir los documentos que acrediten el reintegro del monto correspondiente al concepto observado, respecto de la diferencia de volumen señalado, más el monto de los intereses o cargas financieras que al efecto calcule la Tesorería Municipal -previa solicitud por escrito por parte de la Dirección de Obras Públicas de Guadalajara-, contemplando el plazo desde la fecha en que se realizó el pago hasta su reintegro, conforme lo establecido en el artículo 105, de la Ley de Obra Pública para el Estado de Jalisco y sus Municipios.</p>

<ul style="list-style-type: none"> <li>RECOMENDACIÓN PREVENTIVA SEÑALADA EN LA CÉDULA DE OBSERVACIONES.</li> </ul>	<p>Girar instrucciones al área encargada de supervisión de obra, a efecto de que monitoreen y verifiquen que los trabajos y volúmenes estimados estén ejecutados física y materialmente en el sitio de la obra, evitando autorizar estimaciones de conceptos no ejecutados.</p>
<ul style="list-style-type: none"> <li>ACCIONES REALIZADAS.</li> </ul>	<p>La observación realizada no puede ser considerada como solventada debido a que la Dirección de Obras Públicas del Gobierno Municipal de Guadalajara no proporcionó la evidencia suficiente para demostrar la ejecución completa del volumen de obra correspondiente al concepto EXT-002 en la Estimación 02 del Contrato de Obra Pública No. DOP-MAN-MUN-BAL-CSS-249-22.</p> <p>Si bien es cierto que se remitió documentación a través del oficio DOP/1024/2023 el 07 de julio del año 2023, que incluía una copia del oficio ACSOP/INFRA/222/07/07/2023, el cual afirmaba lo siguiente:</p> <p>"... Diferencia de volumen de obra en estimación 02, concepto EXT-002. SUMINISTRO Y ELABORACIÓN DE PICTOGRAMA PARA ZONA DE BICICLETAS EN PISO, EN HORARIOS NOCTURNOS EN VIALIDAD DE ALTO TRÁFICO VEHICULAR, INCLUYE: PINTURA TERMOPLÁSTICA COLOR BLANCO Y/O AMARILLO, MICRO ESFERA, TRAZO, LIMPIEZA, MATERIALES, MANO DE OBRA Y MANTENIMIENTO DURANTE LA VIGENCIA DEL CONTRATO. Teniendo una diferencia volumétrica de 7.00 piezas, en Av. Hidalgo a su cruce con Salado Álvarez (2.0 piezas); Av. Hidalgo a su cruce con Aurelio Gallardo (2.0 piezas), Av. Hidalgo a su cruce con Amado Nervo (3.0 piezas).</p>

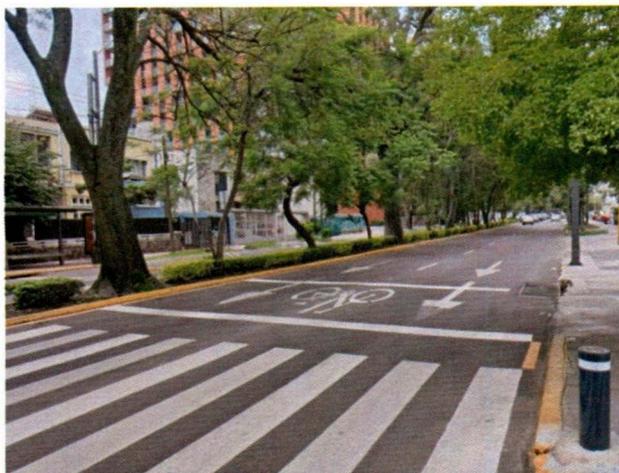
Al analizar la documentación enviada, se desprende que no se anexó la evidencia fotográfica de la elaboración de los pictogramas como se indicaba en el oficio. Además, durante la Visita de Inspección realizada el 26 de julio de 2023, se verificó físicamente que aún faltaba por ejecutar una pieza del pictograma en la ubicación de Av. Hidalgo y Aurelio Gallardo.

*Imagen de referencia tomada el 26 de julio de 2023 que corresponde al cruce de Av. Hidalgo esquina con Aurelio Gallardo, en donde se puede verificar que se elaboró 1.00 pieza del pictograma para zona de bicicletas en piso.*

Por lo tanto, persiste una diferencia de volumen de obra no ejecutada, correspondiente a un **monto no aclarado y por recuperar de \$3,924.37 más I.V.A.**, así como los intereses o cargas financieras calculados por la Tesorería Municipal conforme al artículo 105 de la Ley de Obra Pública para el Estado de Jalisco y sus Municipios. La falta de respuesta completa y de documentación comprobatoria adecuada por parte de la Dirección de Obras Públicas impide dar por solventada la observación.

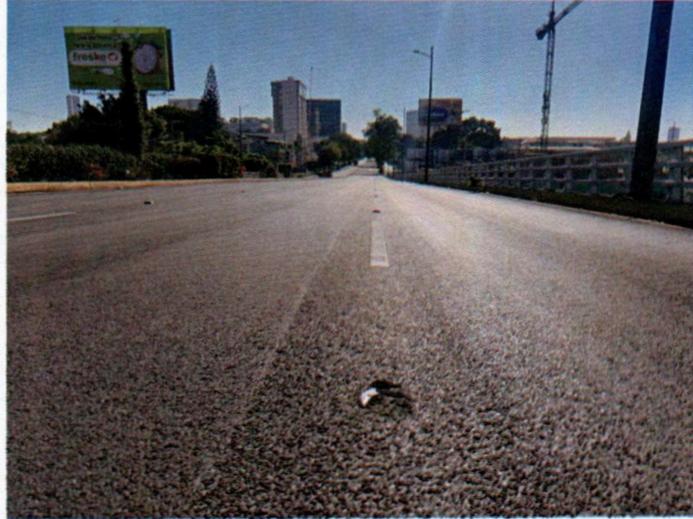
Derivado de la confrontación de la información recibida el pasado **02 de diciembre del año 2022** mediante el oficio **ACSOP/EST/803/2022** correspondiente a la Estimación 03, contra los volúmenes ejecutados y revisados en la visita al sitio de la obra realizada el día **22 de marzo de 2023**, se detectó que, de las 911.00 piezas reportadas como vialetas led en la vialidad de Avenida Vallarta, de la glorieta Minerva en dirección a la Avenida Inglaterra (hasta el límite municipal con Zapopan), correspondientes al concepto EXT-004, únicamente se colocaron 866.00 piezas, encontrando una diferencia de volumen de 47.00 piezas, conforme a la siguiente tabla:

RELACIÓN DE VIALETAS LED FALTANTE				
UBICACIÓN	TRAMO	VOLUMEN ESTIMADO	VOLUMEN EJECUTADO	DIFERENCIA DE VOLUMEN
Av. Vallarta	De Minerva a Aurelio Aceves	144.00	144.00	0.00
Av. Vallarta	De Aurelio Aceves a Juan Palomar	263.00	256.00	7.00
Av. Vallarta	De Juan Palomar a Limite Municipal	254.00	225.00	29.00
Av. Vallarta	De Juan Palomar a Limite Municipal	250.00	239.00	11.00

Imagen de referencia tomada el **22 de marzo de 2023** que corresponde al tramo de Avenida Vallarta entre la calle Aurelio Aceves en dirección a la Avenida Inglaterra (limite municipal con Zapopan).

<ul style="list-style-type: none"> <li>RECOMENDACIÓN PREVENTIVA SEÑALADA EN LA CÉDULA DE OBSERVACIONES.</li> </ul>	<p>Girar instrucciones al área encargada de supervisión de obra, a efecto de que monitoreen y verifiquen que los trabajos y volúmenes estimados estén ejecutados física y materialmente en el sitio de la obra, evitando autorizar estimaciones de conceptos no ejecutados.</p>
<ul style="list-style-type: none"> <li>ACCIONES REALIZADAS.</li> </ul>	<p>La Dirección de Obras Públicas remitió el pasado 07 de julio de 2023, a través del oficio DOP/1024/2023, copia de los documentos emitidos por el Área de</p>

**Falta de verificación física:** En la Visita de Inspección realizada el 26 de julio de 2023 por parte del Auditor responsable, se constató físicamente que no se instalaron las 47 piezas de vialetas LED reportadas en la observación inicial. Lo que presume que el Área de Supervisión de Obra Pública no corroboró la instalación de las piezas.

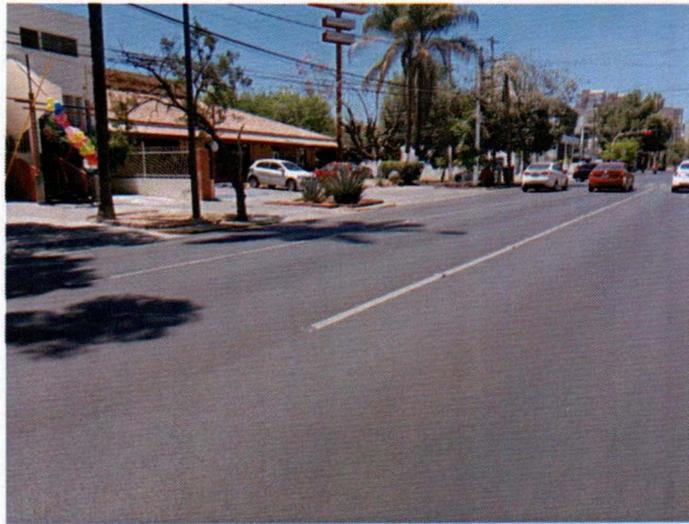
TIPO.	<input type="checkbox"/> DOCUMENTAL	<input checked="" type="checkbox"/> FÍSICA																																													
TÍTULO.	<p>Diferencia de volumen de obra en las estimaciones 02 y 04 finiquito, concepto EXT-004. SUMINISTRO E INSTALACIÓN DE VIALETA LED A DOS CARAS DE 11.3 CM DE LARGO X 10.3 CM ANCHO X 2.4 CM DE ALTO, CON PANELES SOLARES DE LA MÁS ALTA CALIDAD, RESISTENTE HASTA CON 20 TON CON 2 ORIFICIOS PARA SU ANCLAJE CON CLAVOS DE CONCRETO DE 4 PULGADAS Y PEGAMENTO EPOXICO WT-PE500 SOBRE LÍNEA SEPARADORA DE CARRIL INCLUYE: SUMINISTRO, PEGAMENTO, CLAVOS DE 4 PULGADAS, MANO DE OBRA, HERRAMIENTA, ACARREOS Y GARANTÍA DE 1 AÑO YA INSTALADAS.</p> <p>Derivado de la confrontación de la información recibida el pasado <b>09 de noviembre del año 2022</b> y <b>07 de marzo del año 2023</b> mediante los oficios <b>ACSOP/EST/774/2022</b> y <b>ACSOP/EST/1558/2022</b> correspondientes a las estimaciones 02 y 04 finiquito, contra los volúmenes ejecutados y revisados en las visitas al sitio de la obra realizadas los <b>días 15 y 22 de marzo de 2023</b>, se detectó que, del total de 758.00 piezas reportadas como vialetas led blancas y amarillas en la vialidad de Avenida Vallarta entre Avenida Américas y la calle Emilio Castelar, correspondientes al concepto EXT-004, únicamente se colocaron 653.00 piezas, encontrando una diferencia de volumen de 105.00 piezas, conforme a la siguiente tabla:</p>																																														
DESCRIPCIÓN.

Imagen de referencia tomada el **22 de marzo de 2023** que corresponde al tramo de Avenida Vallarta entre la calle Ruiz de Alarcón y Francisco Javier Gamboa.

\$92,125.95 (Noventa y dos mil ciento veinticinco pesos 95/100 m.n.) más I.V.A.

La Dirección de Obras Públicas de Guadalajara deberá proporcionar, mediante oficio, evidencia suficiente que demuestre las acciones realizadas por la empresa contratista a fin de solventar la ejecución del concepto y volumen observado.

O bien, remitir los documentos que acrediten el reintegro del monto correspondiente al concepto observado, respecto de la diferencia de volumen señalado, más el monto de los intereses o cargas financieras que al efecto calcule la Tesorería Municipal -previa solicitud por escrito por parte de la Dirección de Obras Públicas de Guadalajara-, contemplando el plazo desde la fecha en que se realizó el pago hasta su reintegro, conforme lo establecido en el artículo 105, de la Ley de Obra Pública para el Estado de Jalisco y sus Municipios.

La observación física no se da por solventada debido a que la documentación proporcionada por la Dirección de Obras Públicas es insuficiente y carece de la precisión necesaria para verificar la correcta ejecución de la obra. Las fotografías presentadas no incluyen descripciones detalladas que especifiquen la fecha, hora en que fueron tomadas, así como la ubicación exacta de las vialetas instaladas, lo cual es crucial para corroborar el cumplimiento de la recomendación a través de la instalación de las piezas reportadas.
